# STRATEGIE DE GESTION DE LA BANDE COTIERE SUR LE LITTORAL DE LA COMMUNAUTE DE COMMUNES CÔTE OUEST CENTRE MANCHE

## BILAN PLAN D' ACTIONS 2021- 2023

Communauté de Communes

Côte  
Ouest  
Centre Manche

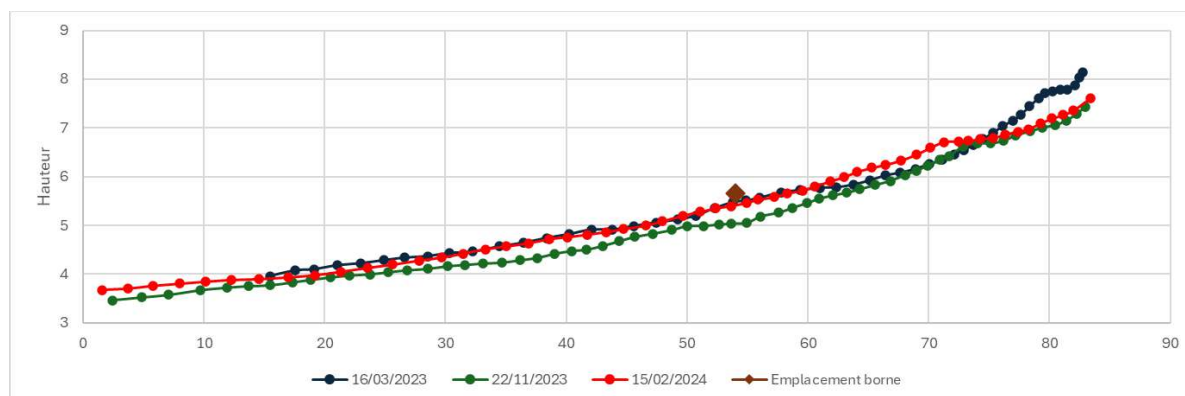
Figure 8 : Evolution du profil de plage au niveau de la borne 26

La borne 26 est située à environ 85 m au nord de la cale d'accès. Les relevés internes n'ont commencé sur ce lieu qu'en mars 2023. La comparaison du dernier relevé, effectué un an après le premier montre que globalement le niveau de la plage a augmenté (+0.4 m au niveau de la borne). En revanche, le haut de plage, sur les dix derniers mètres avant le pied de dune, le niveau de plage a diminué.

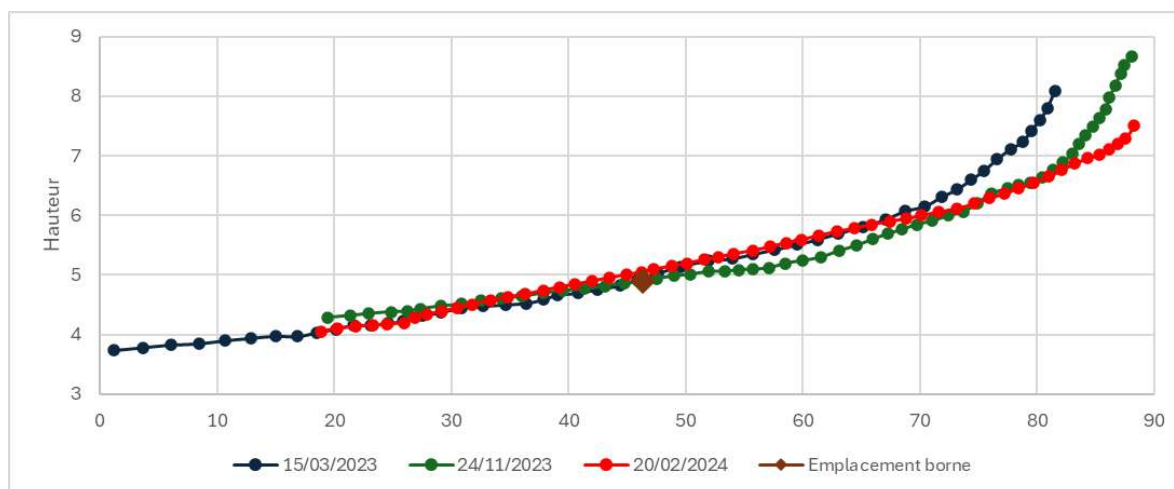
Figure 9 : Evolution du profil de plage au niveau de la borne 30

- Le trait de côte a reculé entre mi-mars 2023 et fin février 2024 car les relevés s'effectuent « plus loin »
- Le haut de plage (10 à 15 m de la dune) diminue de hauteur

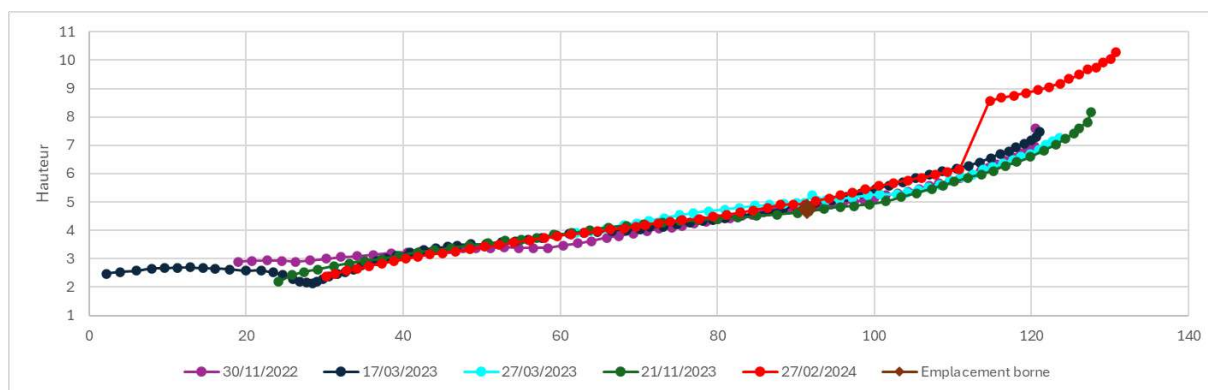
Figure 10 : Evolution du profil de plage au niveau de la borne 39

La borne 39 est située à l'encoche nord du perré. Il n'y a pas de mouvement majeur du profil de plage entre la borne et le bas de plage. Par contre, comme pour la borne 30, les relevés se font de plus en plus dans la dune. Ce qui montre que le trait de côte recule. Il peut être observé une forte montée du profil de plage en pied de dune pour le dernier relevé. Cela peut s'expliquer par l'écroulement de la dune à la suite de la marée de mi-février et aux fortes pluies des 2 jours précédents. Le sable se trouve donc sur le haut de plage.

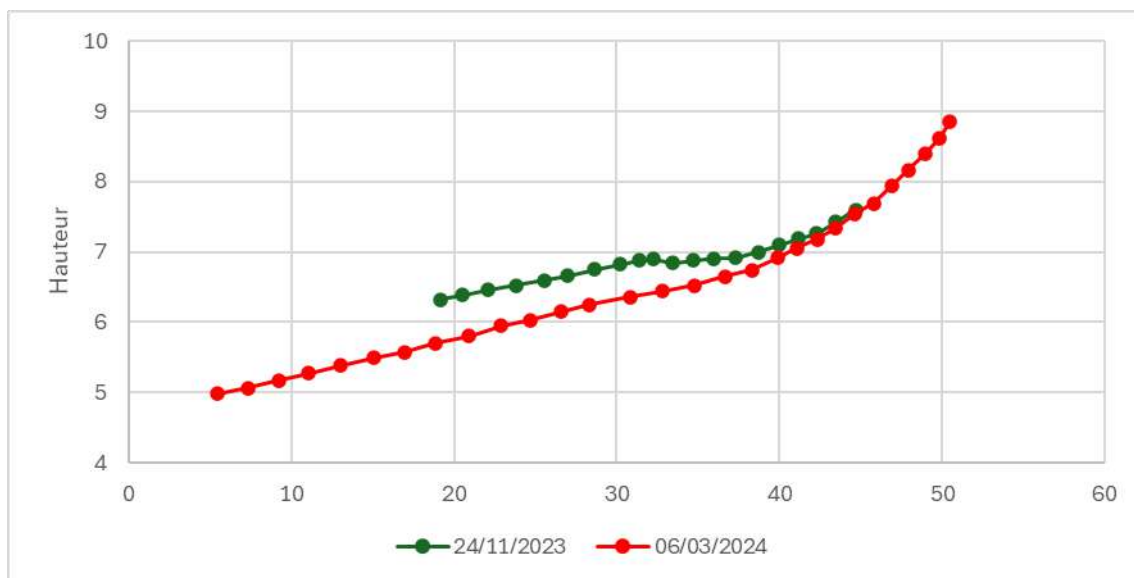
Figure 16 : Evolution du profil de plage au niveau de la fascine H5

Au niveau de la fascine H5 (figure 13), en trois mois, la situation s'est dégradée pour le profil de plage, surtout sur la partie la plus basse de la plage. De plus, à cet endroit, le pied de dune a reculé.

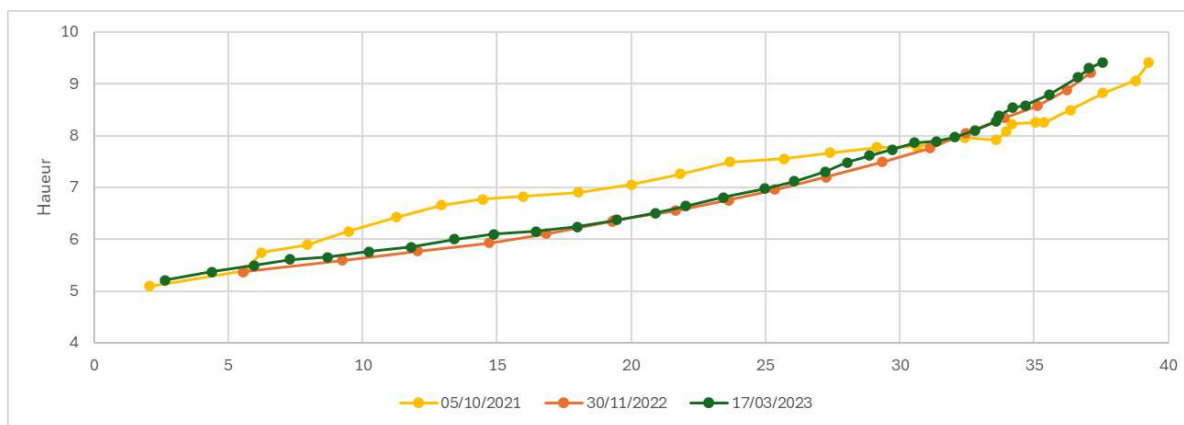
Figure 20 : Evolution du profil de plage au niveau de la fascine P2

Au niveau de la fascine P2, les profils de fin novembre 2022 et mi-mars 2023 sont très similaires. Ils sont d'un niveau plus bas (une cinquantaine de centimètre) qu'en octobre 2021 sur le bas de plage.

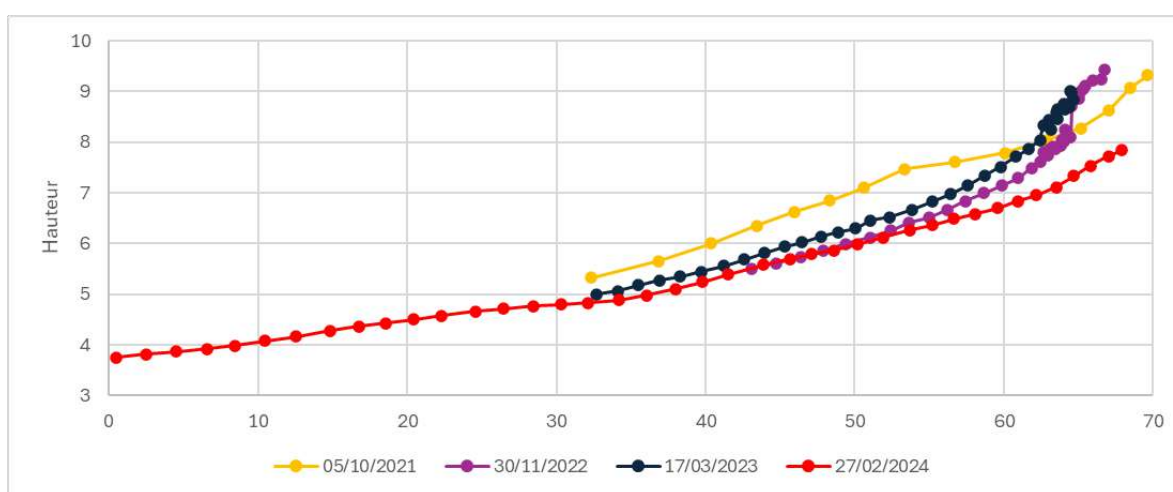
Figure 21 : Evolution du profil de plage au niveau de la fascine P3

Basse progressive du profil de plage

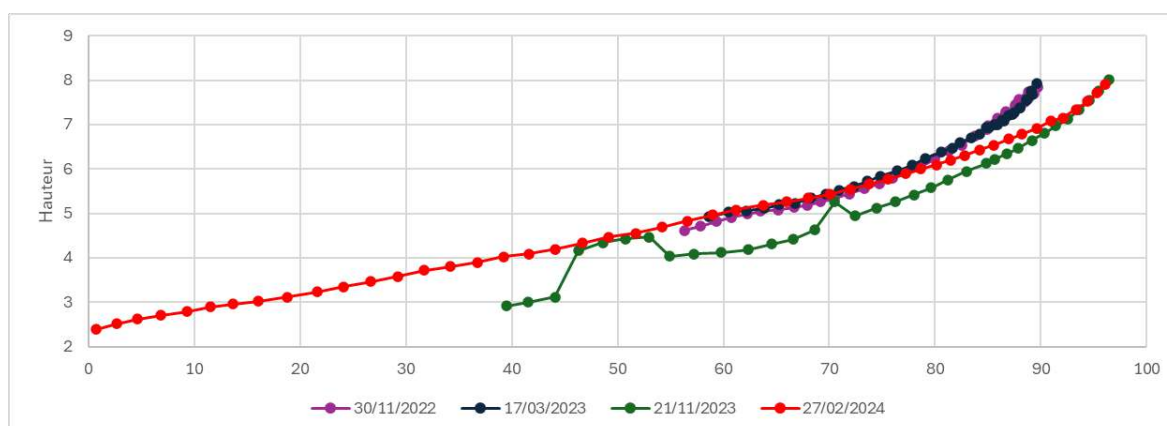
Figure 22 : Evolution du profil de plage au niveau de la fascine P5

Forte influence de l'enrochement, niveau de sable plutôt supérieur aux autres relevés car écoulement de la dune sur la plage

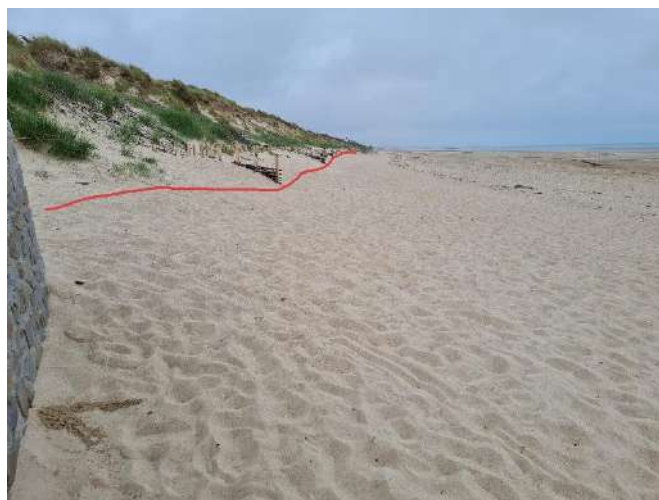
*Figure 23 : Situation où le trait de côte (en rouge) est difficile à estimer - Créances*

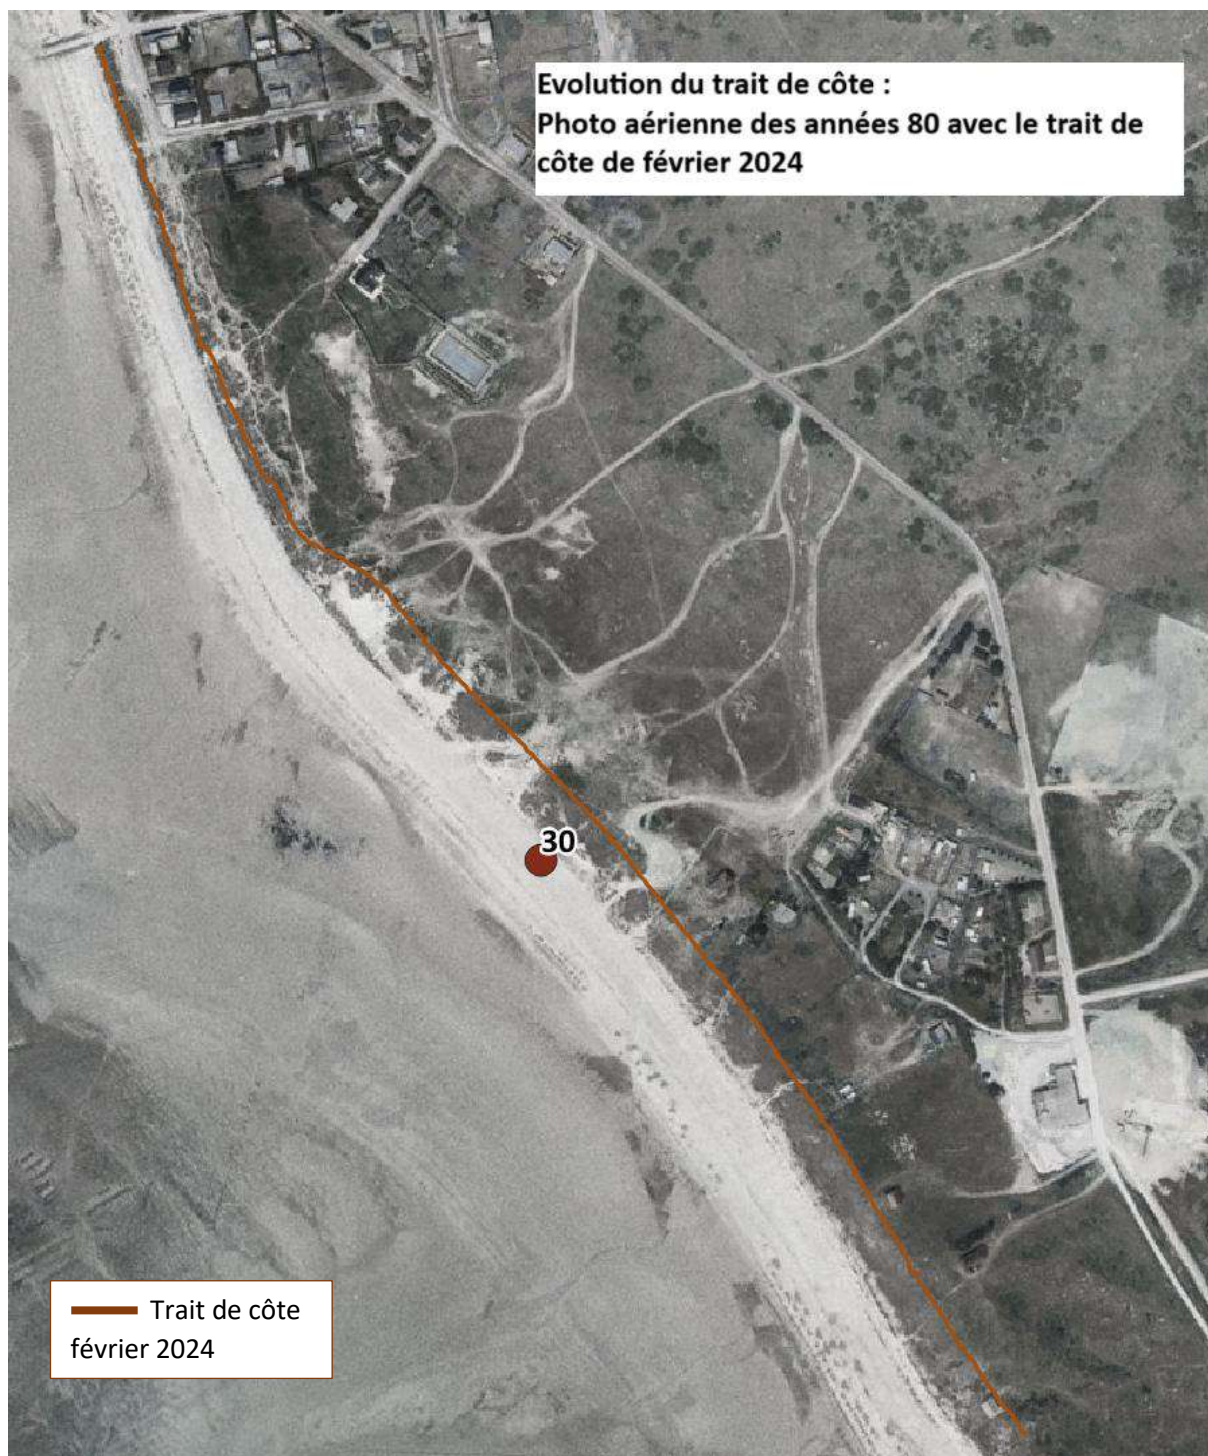
Figure 25 : Cartographie montrant l'évolution du trait de côte entre les années 80 et février 2024

Ci-après une cartographie d'une photo aérienne des années 80 où le trait de côte de février 2024 est figuré. Il est mesuré un recul d'une trentaine de mètres au niveau de la borne. Ce qui corrobore les données de terrain.

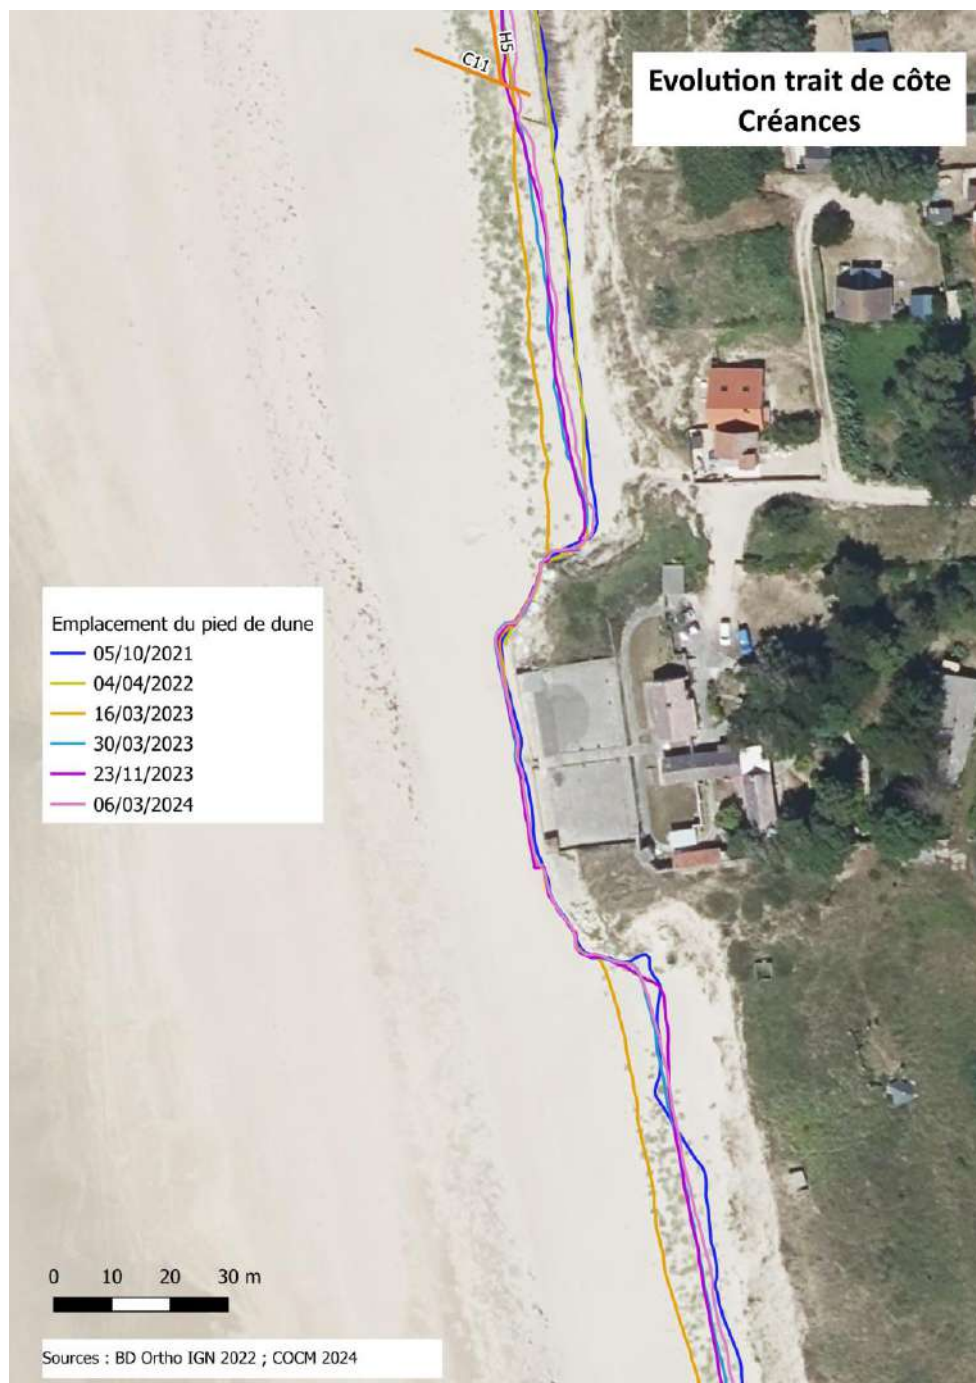
Figure 29 : Evolution des encoches liées au mur béton

Les ouvrages en dur sont connus pour être particulièrement impactants sur le transit sédimentaire et sur les dunes adjacentes. Le mur béton, situé sur la plage de Créances, perturbe le transit d'une direction principalement du sud vers le nord. L'érosion est donc particulièrement située au nord de l'ouvrage. Les événements ayant été peu marquants sur la période, l'érosion n'est pas particulièrement marquée. Mais la dune est assez abrupte à cet endroit et est impactée aussi par un passage piéton des riverains. Cela entraîne un glissement du sable. Il est donc fort probable que le haut de la dune diminue. Cette nouvelle mesure sera à prévoir dans le prochain plan d'actions.

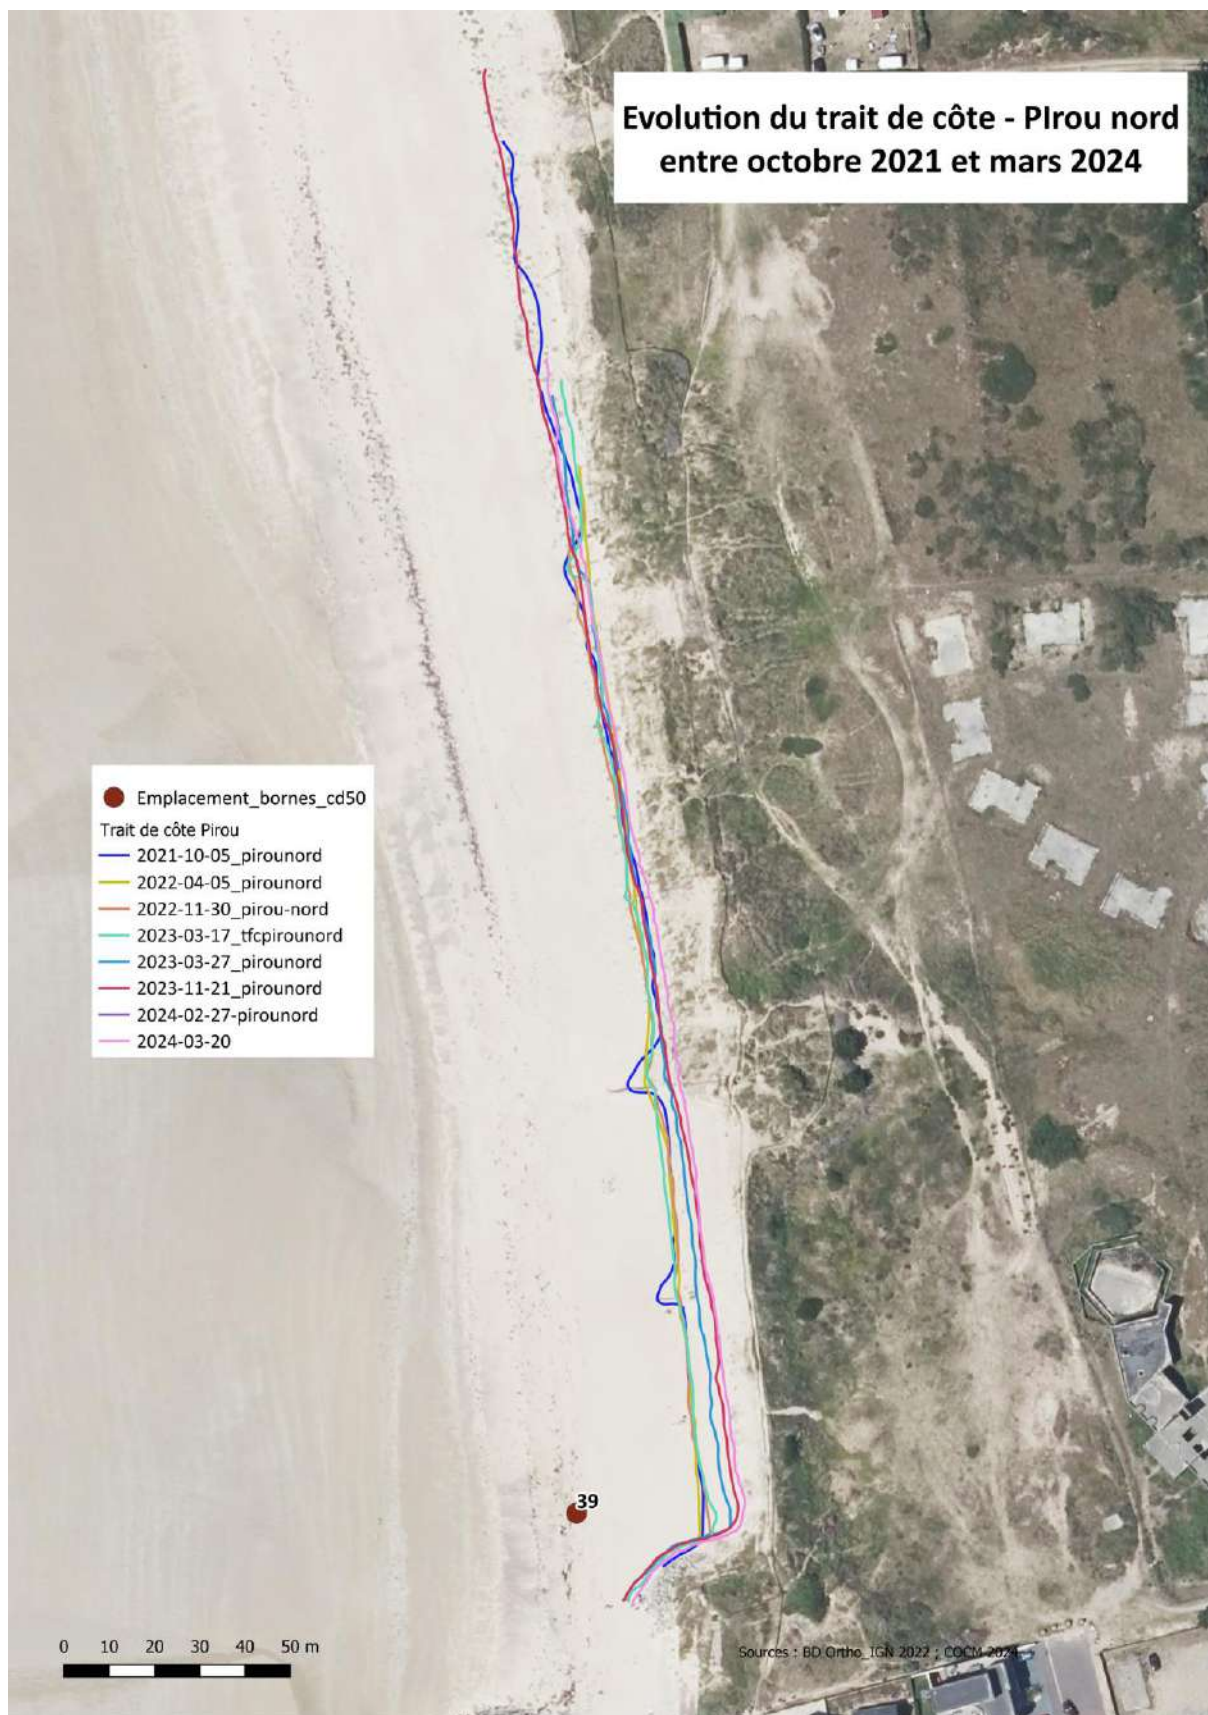
Figure 30 : Evolution du trait de côte - Pirou Nord

Le trait de côte a été assez stable entre octobre 2021 et mi-mars 2023. Le recul le plus important s'est déroulé sur un an, entre mi-mars 2023 et mi-mars 2024 : -7,7 m. Ce recul a été très flagrant visuellement (cf chapitre suivant).

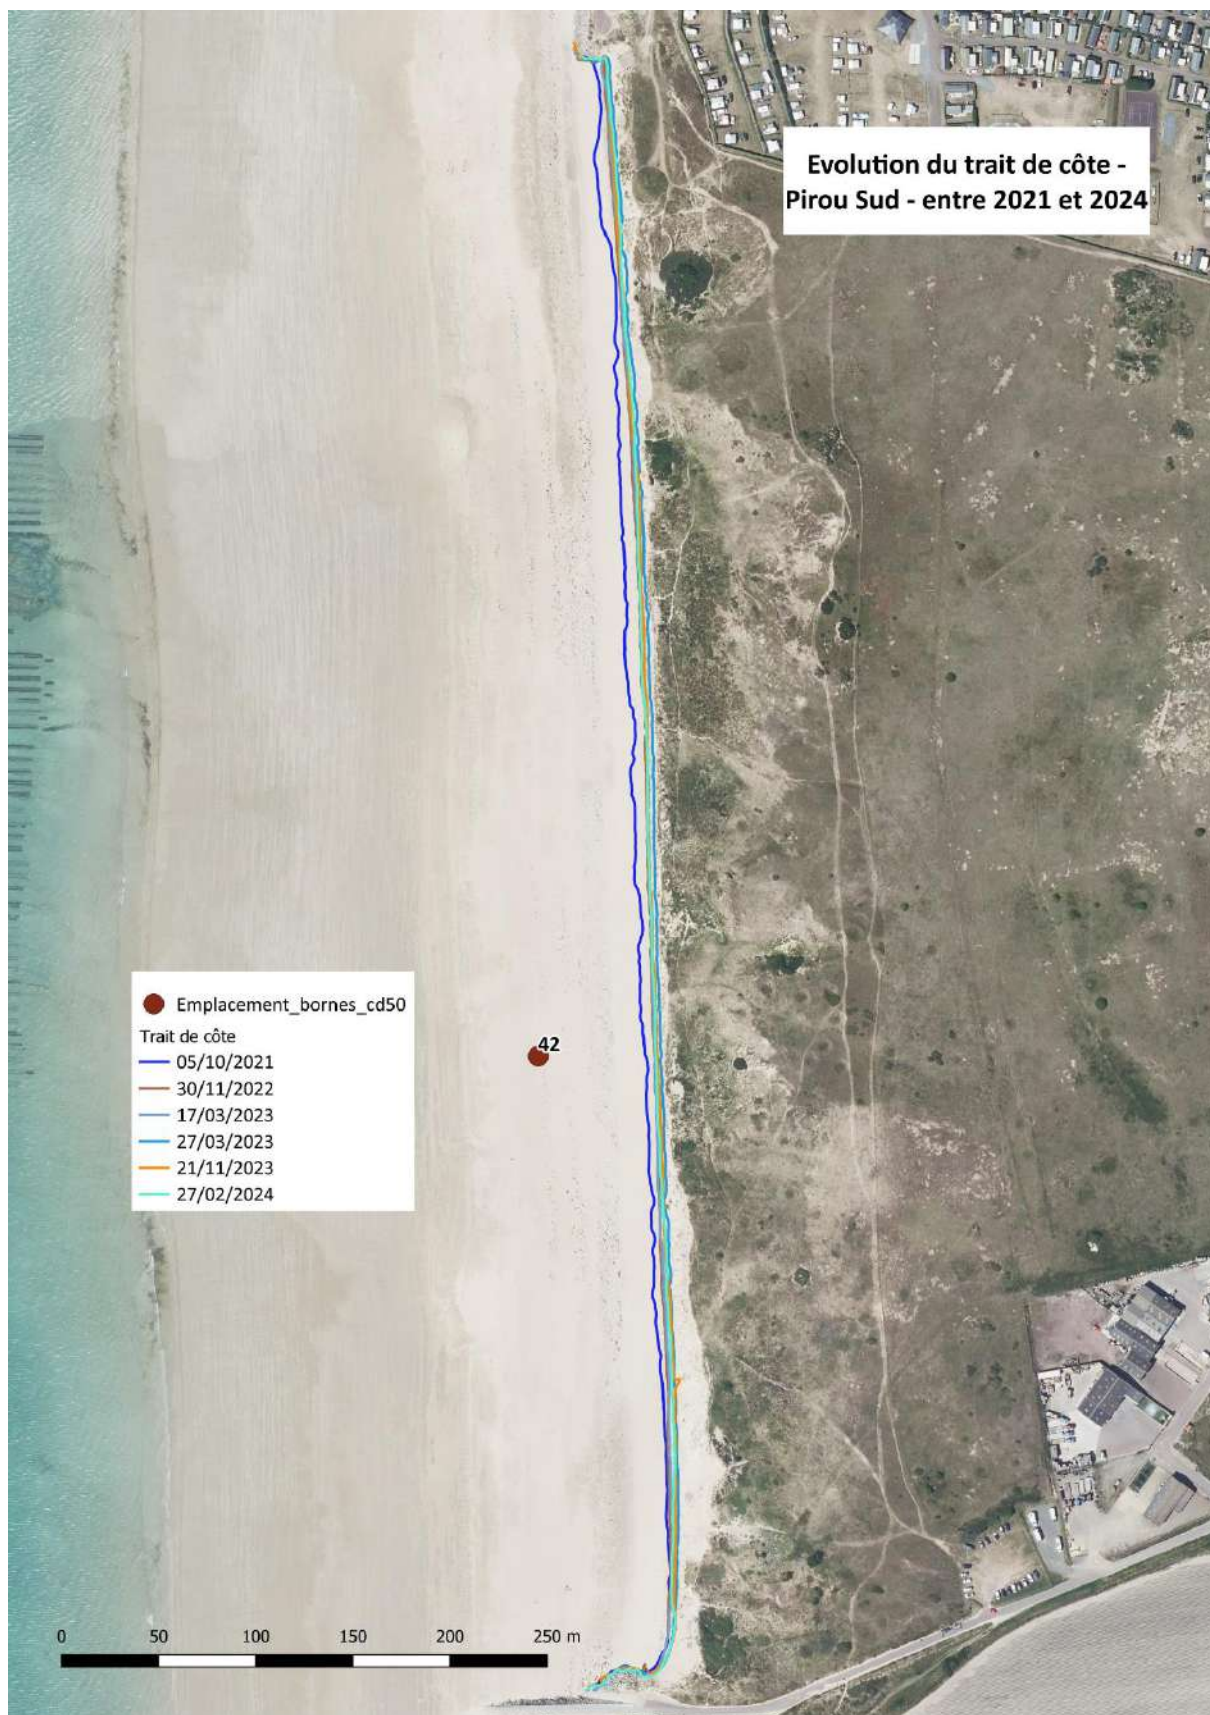
Figure 31 : Evolution du trait de côte - Pirou nord

La borne 42 du Département est situé à environ aux 2/3 sud du linéaire. Elle est prise comme point de repère, en dehors de l'influence des ouvrages en dur (enrochement et cale d'accès). Les données entre 1991 et 2021 montrent un recul de 43 mètres. Les données internes indiquent un recul entre octobre 2021 et février 2024 de 5,6 mètres. Au total, sur 33 ans, le recul est de 48,6 mètres. La vitesse de recul est de l'ordre de 2,3 m par an sur le temps 2021-2023.

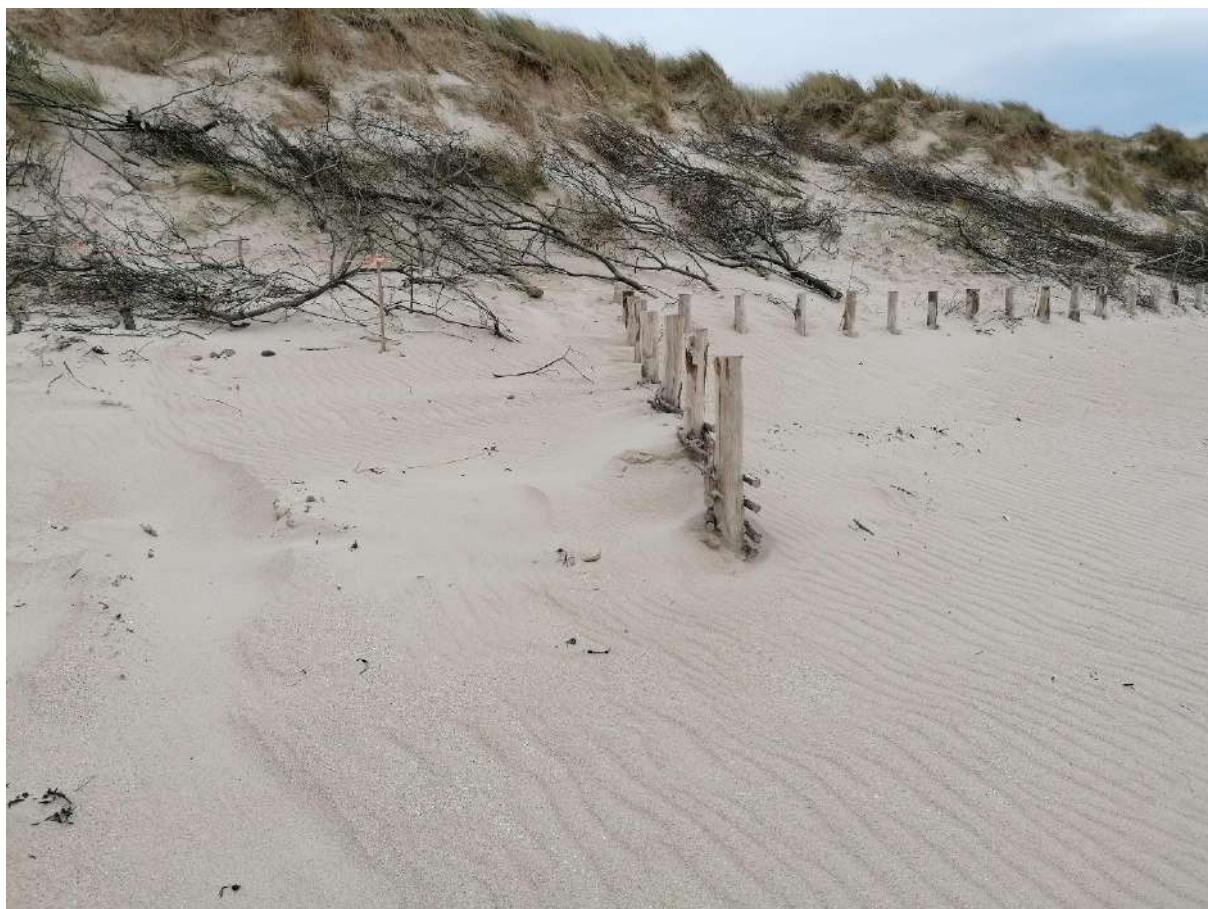
*Figure 119 : 16 mars 2023 au niveau de la fascine C1*

**A Créances**, il n'y a pas eu la nécessité d'intervenir pour réparer les fascines. En revanche, des branchages ont été déposées au niveau des fascines H1, H2 et H3, par les services techniques communautaires, en février 2023.

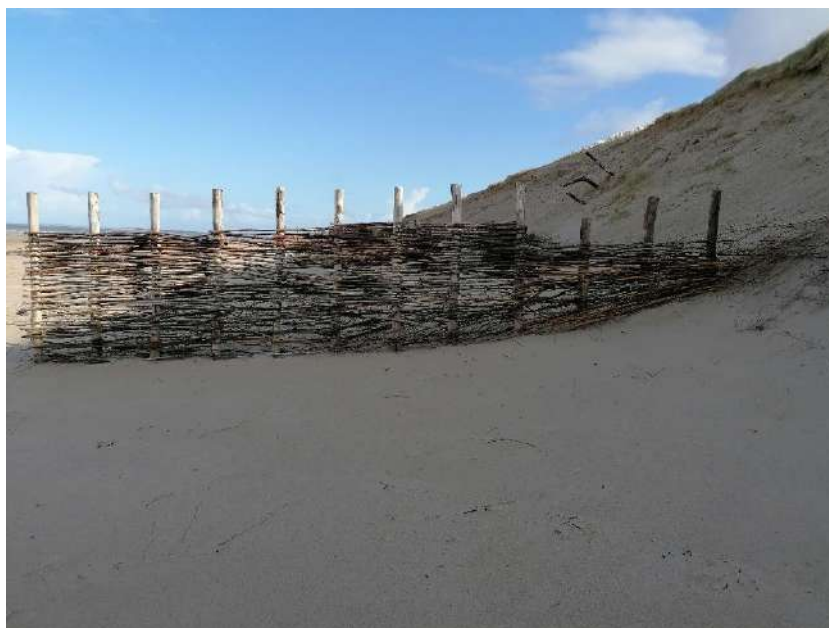
*Figure 124 : Reconnexion de la fascine P6*

A **Pirou**, les services techniques ont procédé à un entretien des fascines P6, P5 et P4 début avril 2023. Il s'agissait de rétablir la connexion entre la fascine P6 et la dune et de regarnir par le bas les fascines P5 et P4. Un achat de matériels, comme les poteaux, a été nécessaire d'un montant de 264 €.
