# STRATEGIE DE GESTION DE LA BANDE COTIERE SUR LE LITTORAL DE LA COMMUNAUTE DE COMMUNES CÔTE OUEST CENTRE MANCHE

## BILAN PLAN D' ACTIONS 2021- 2023

Communauté de Communes

Côte  
Ouest  
Centre Manche

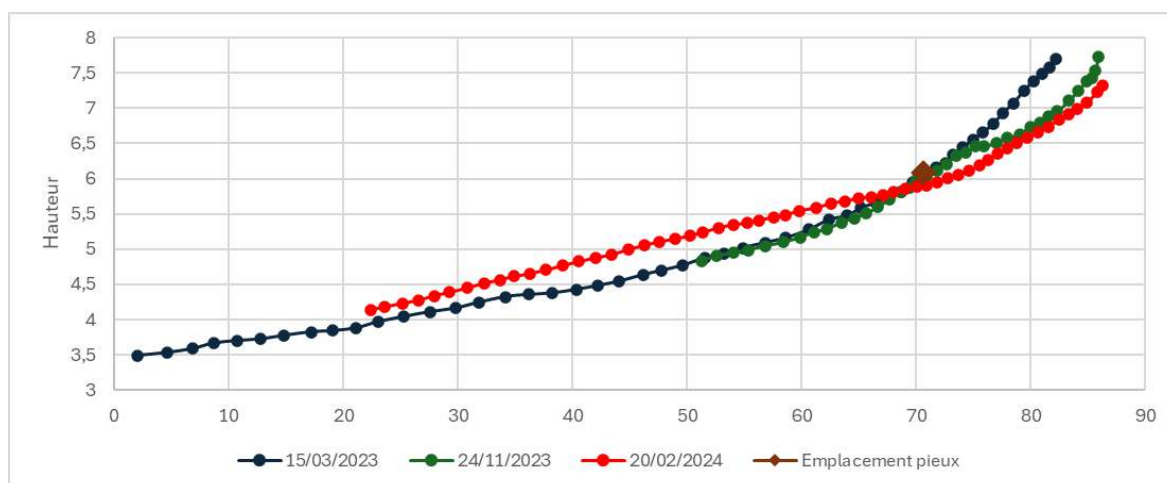
Figure 11 : Evolution du profil de plage au niveau de la partie nord des pieux

Sur les figures 8,9 et 10, il y a la même situation de profils entre les pieux et le pied de dune : en une année, la hauteur de plage diminue (exemple : -0,7m sur le transect de la maison rose). Là aussi les relevés vont plus loin dans la dune en février 2024 qu'en mars 2023.

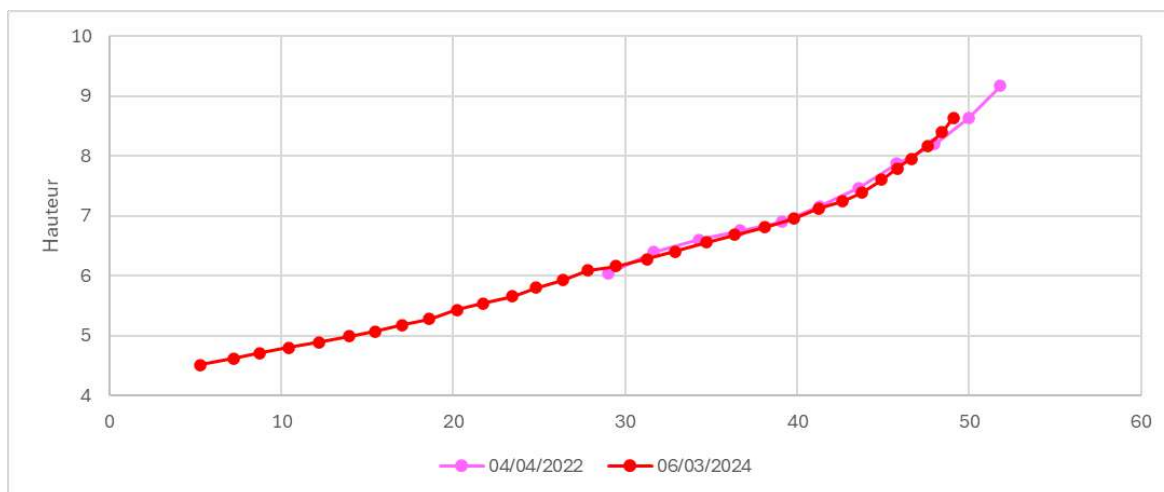
Figure 14 : Evolution du profil de plage au niveau de la fascine H1

Sur les figures ci-dessous (11 et 12), sur le tronçon en commun, il n'y a pas de réelle différence de hauteur de sable en deux ans. En revanche, en mars 2024, les relevés sont moins loin dans la dune ; le trait de côte a donc avancé vers la mer. Cette situation positive par rapport au trait de côte peut être imputée à la présence des fascines.

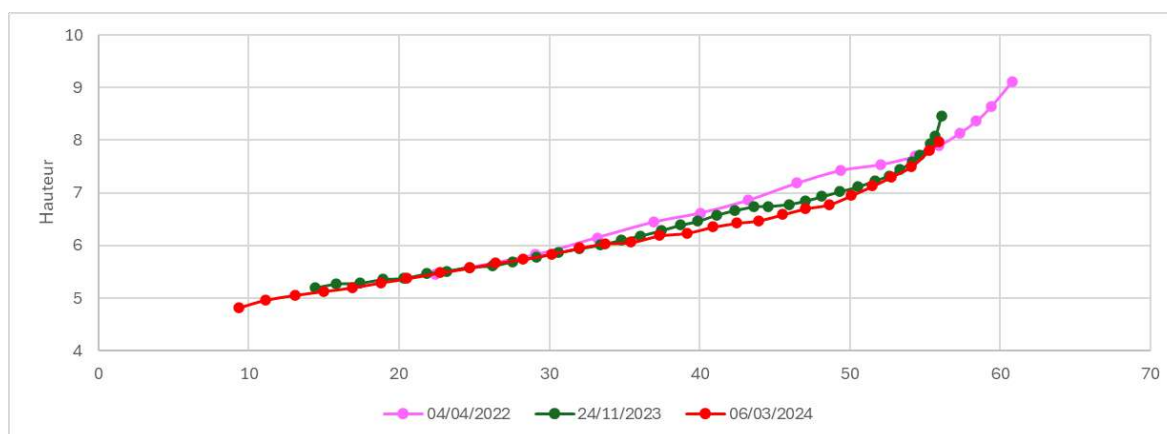
Figure 17 : Evolution du profil de plage au niveau du pignon nord de la maison

Les trois prochains profils sont sous l'influence de l'agitation du mur béton. Les situations sont donc très mouvantes. Il peut toutefois être noté que le profil de plage d'avril 2022 était plus élevé, surtout sur la partie la plus proche du pied de dune. Par contre, le trait de côte semble avancer vers la mer. Mais au vu de la donnée précédente, ce fait doit avoir pour origine l'affaissement de la dune. A noter à cet endroit la présence d'un passage de piétons qui accentue ce phénomène.

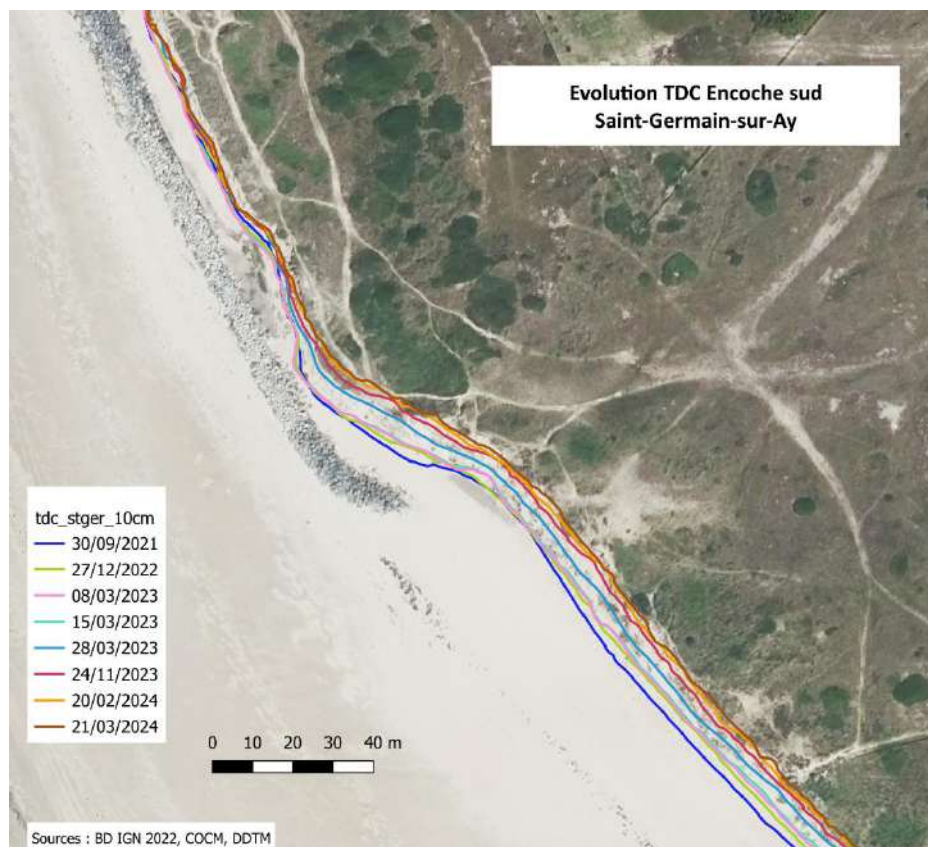
Figure 26 : Evolution du trait de côte entre septembre 2021 et février 2024

Sur le pas de temps beaucoup plus court du plan de gestion, voici l'exemple de l'extrémité de l'enrochement, point majeur de l'évolution du trait de côte. La carte ci-après montre l'évolution entre septembre 2021 et février 2024, sous un fond photographique de 2022.

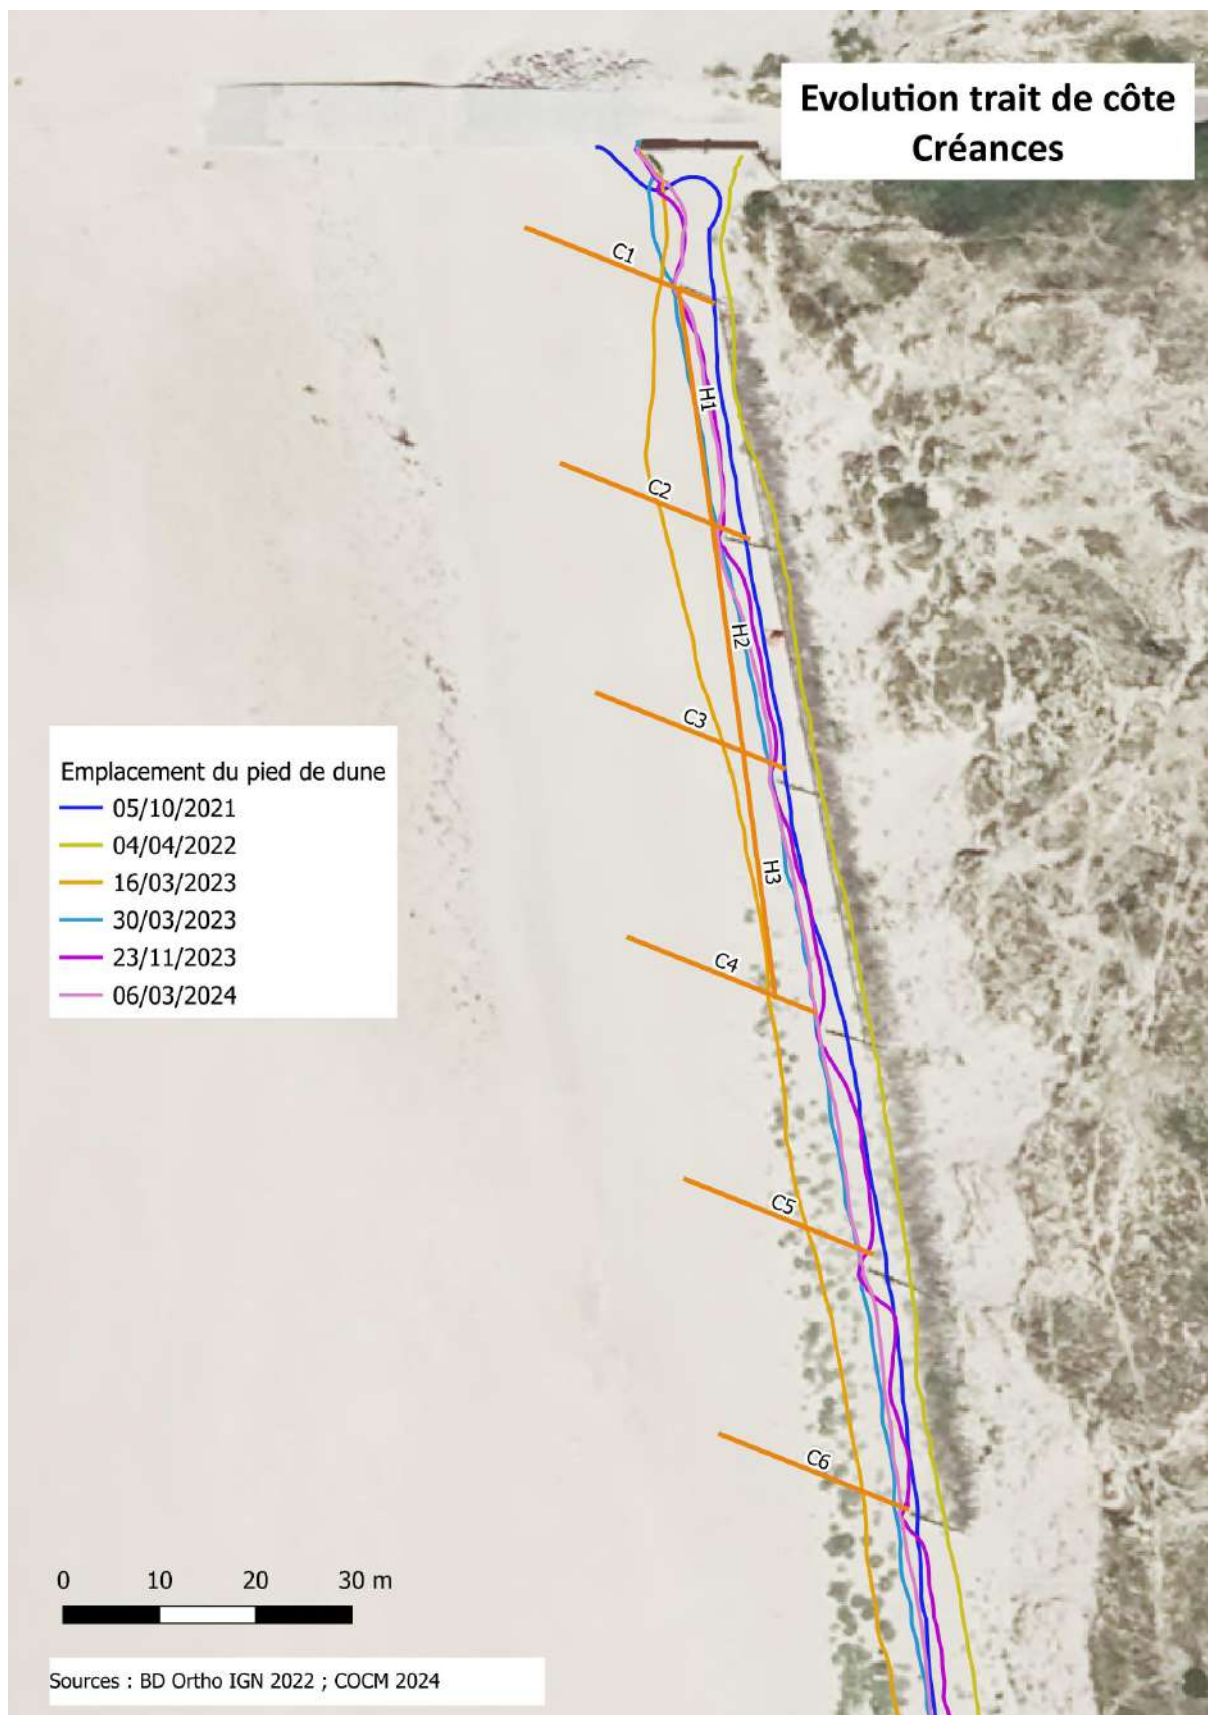
Figure 27 : Evolution du trait de côte entre les fascines C1 et C6

Sur l'ensemble du linéaire mesuré, entre octobre 2021 et février 2024, le trait de côte a évolué entre +0 et + 8 mètres environ. Le bilan est donc globalement positif (cartes 24 et 25).

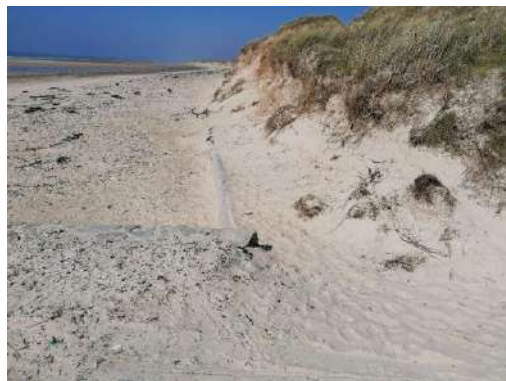
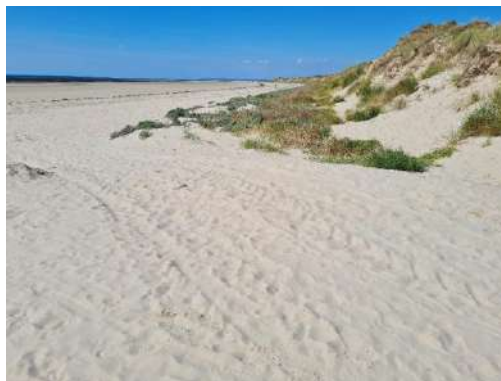
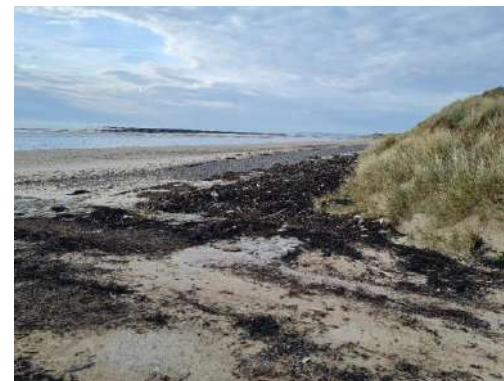
Sur cette commune déléguée, l'enjeu surveillé est la cale d'accès à la plage. La cale entraîne une érosion de part et d'autre de l'ouvrage. L'enjeu est de garder la fonctionnalité de la cale pour les activités économiques. La cale est en deux parties conjointes : une assez ancienne, vraisemblablement de 1900, le plus vers la mer ; et l'autre plus récente, côté dune. L'érosion est plus importante sur le côté sud de la cale.

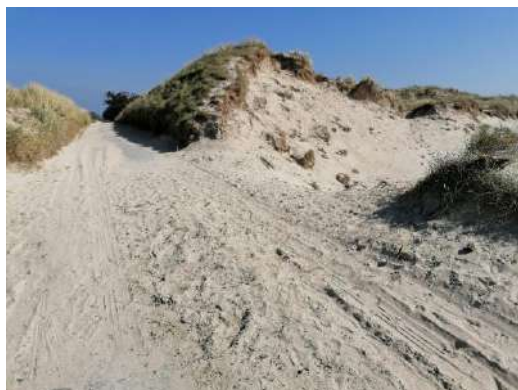
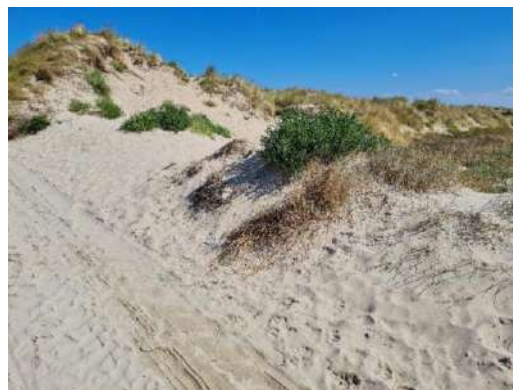
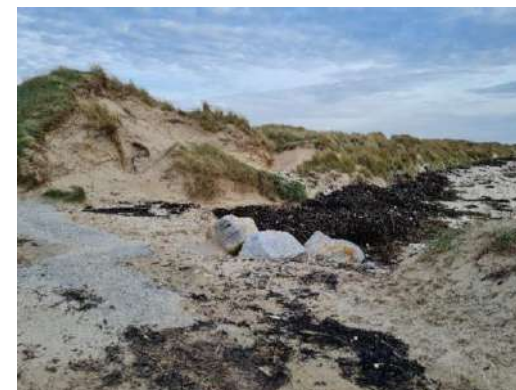
A l'heure actuelle, les échouages d'algues permettent un engraissement du pied de dune pendant la période estivale. Cela contient une partie de l'érosion.

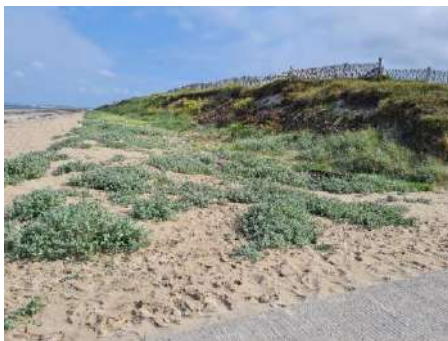
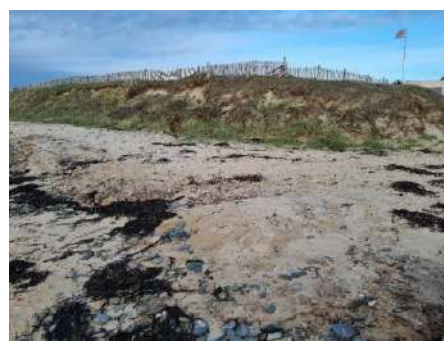
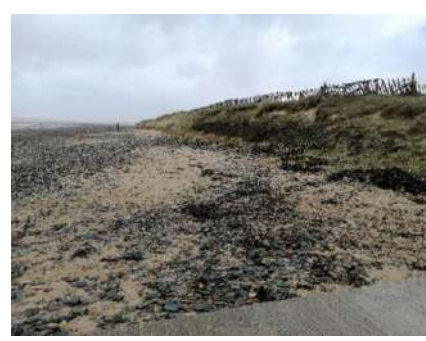
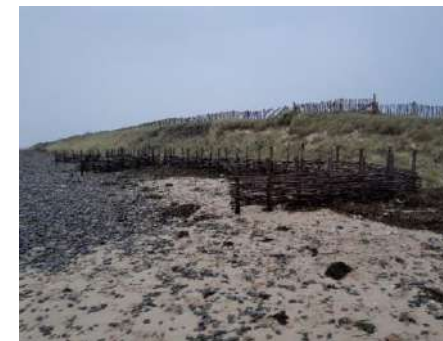
Les suivis photographiques ci-dessus montre un abaissement du niveau de plage, bien visible sur les ouvrages à la charrière du pilet.

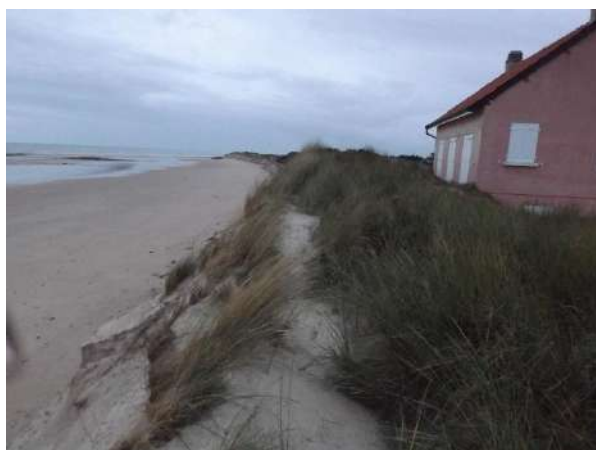
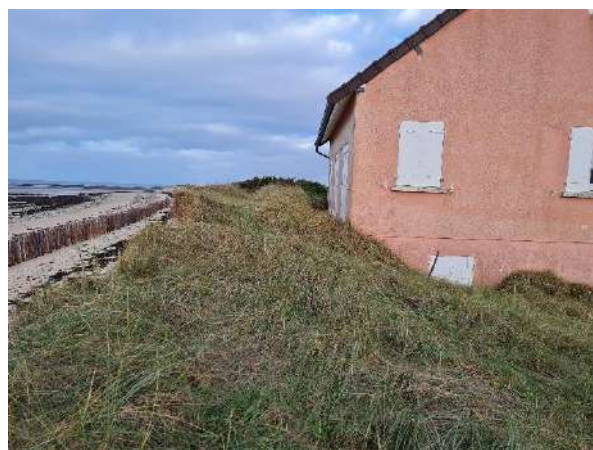
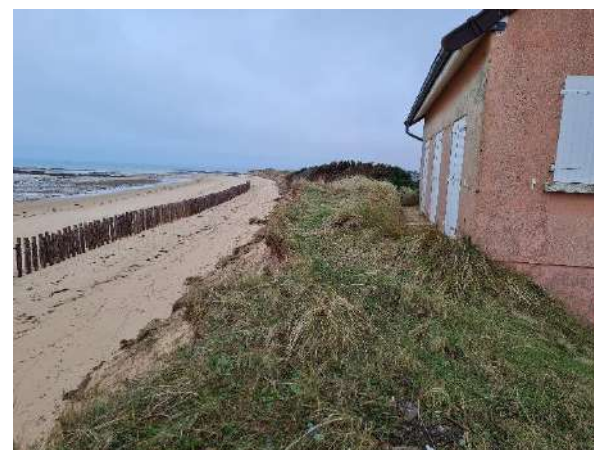
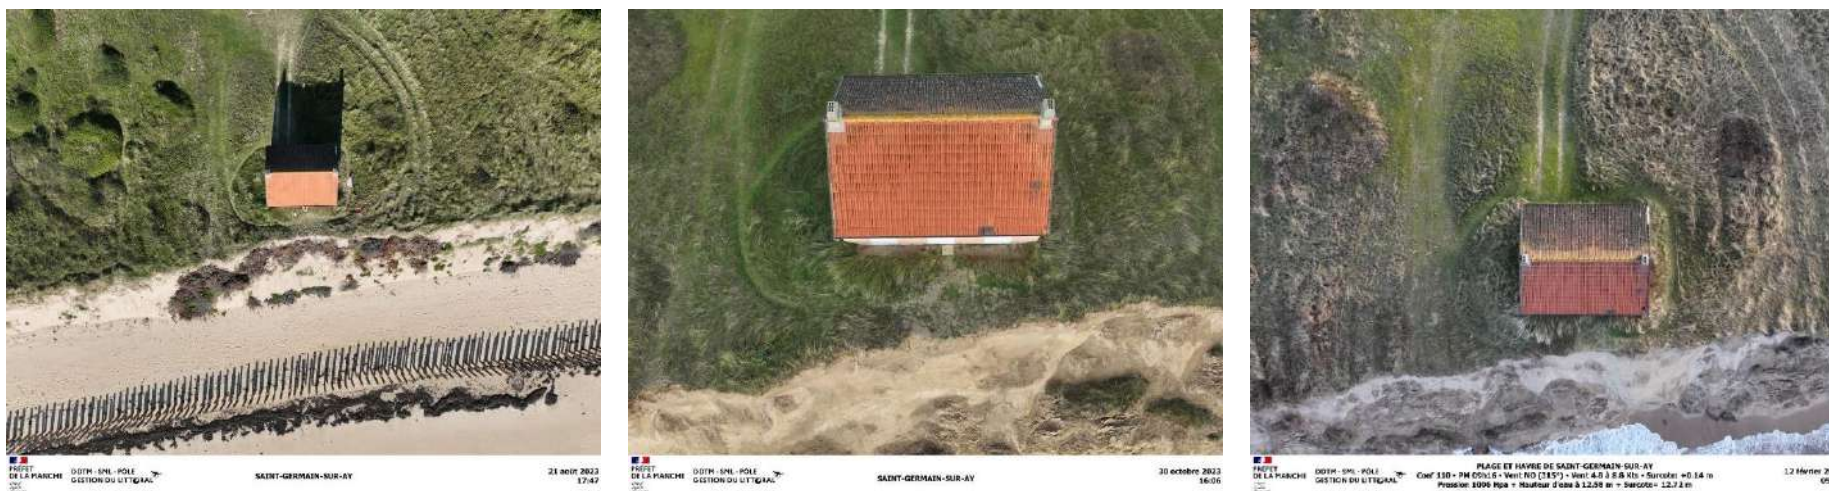
*Maison rose :*

Ces suivis sont très éloquentes sur l'érosion du massif dunaire. Il n'y a pas de phase d'accrétion, même pendant la période estivale, sauf au niveau des pieux hydrauliques.

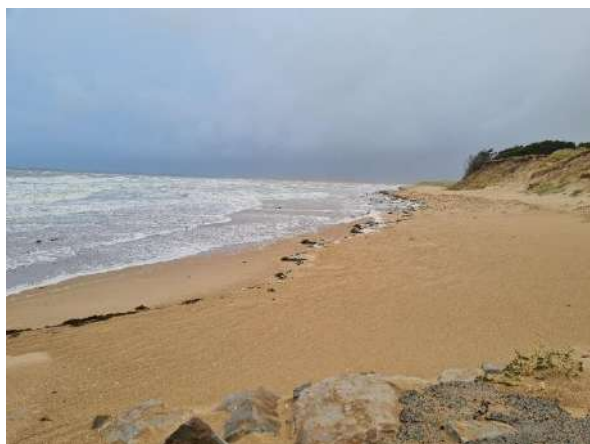
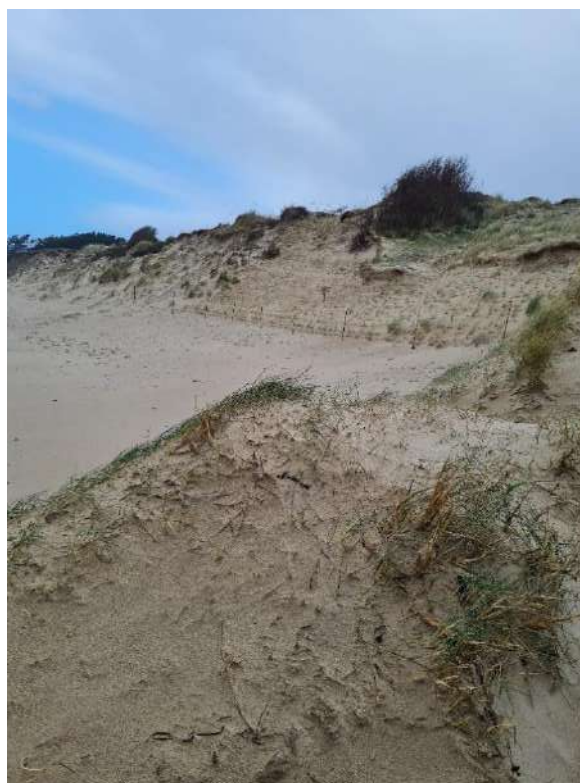
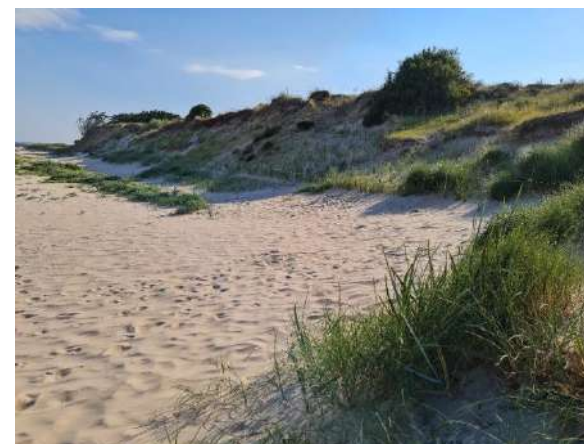
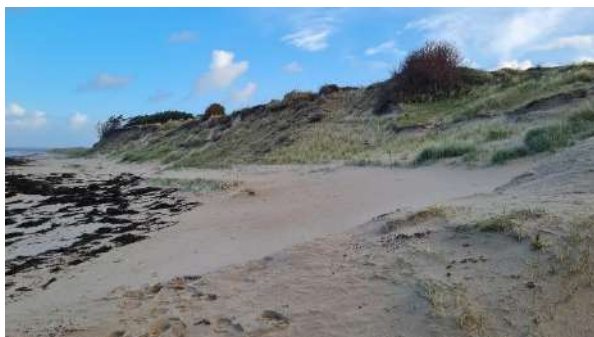
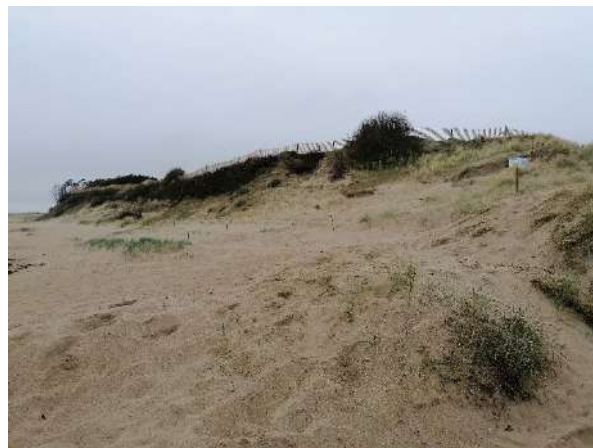
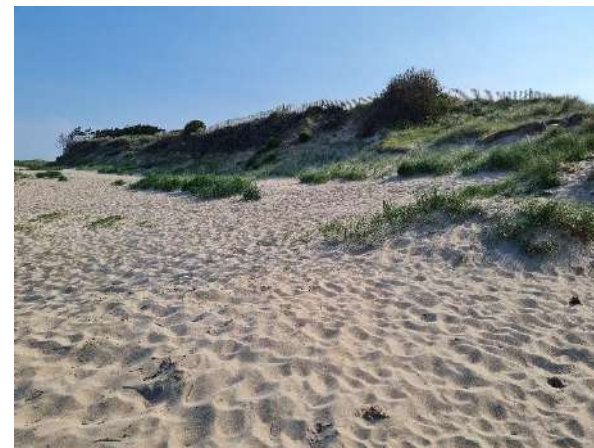
*Côté nord de la cale d'accès :*

C'est le côté de la cale où l'érosion est la plus forte liée à la dérive sédimentaire allant du sud vers le nord.

A l'hiver 2021-2022, à l'occasion d'une initiative citoyenne, a été planté de l'oyat et de l'agropyron, issu de plantules poussant à proximité. L'année 2022 fut très favorable au captage du sable avec peu de marées à fortes hauteurs. Le pied de dune a donc eu le temps de se reconstituer. La végétation est maintenant bien installée et joue donc son rôle de maintien de la dune et de captage du sable. Par ailleurs, la borne départementale (n°35) située à proximité montre une augmentation du niveau de plage depuis 2022. L'érosion est toujours présente mais est atténuée par le niveau de sable plus important.

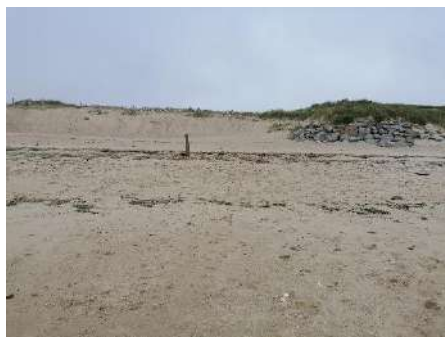
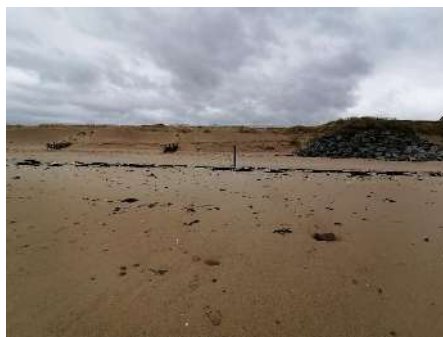
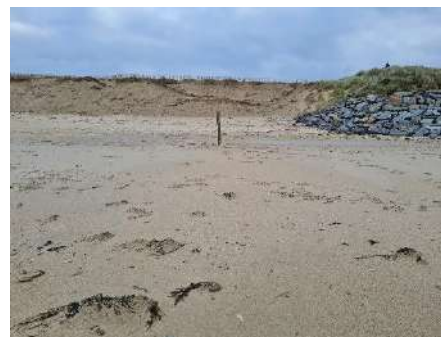
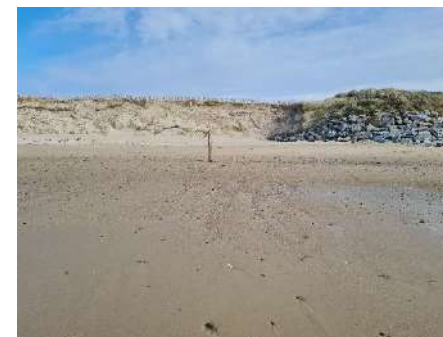
### *Encoche nord, borne 39*

Ci-après une cartographie d'une photo aérienne des années 80 où le trait de côte de février 2024 est figuré. Il est mesuré un recul d'une trentaine de mètres au niveau de la borne. Ce qui corrobore les données de terrain.

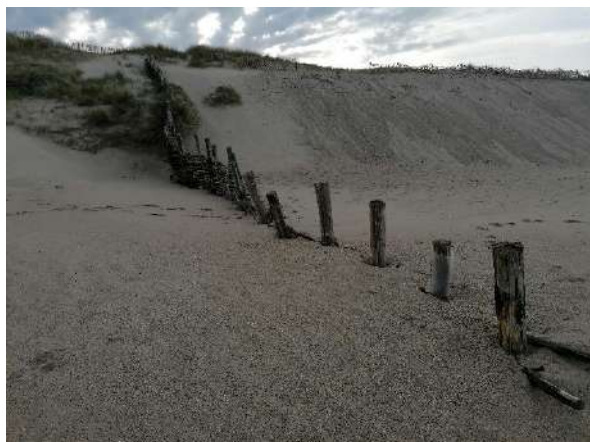
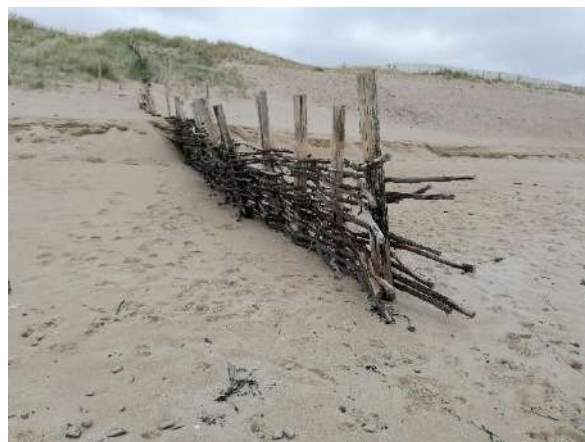
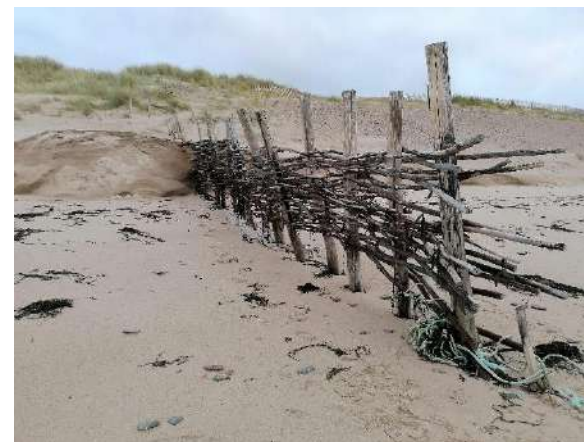
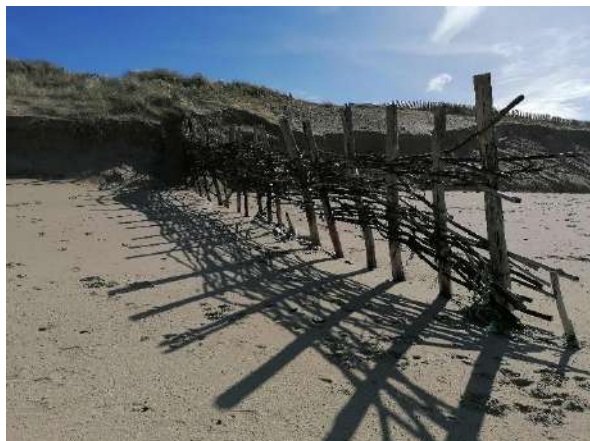
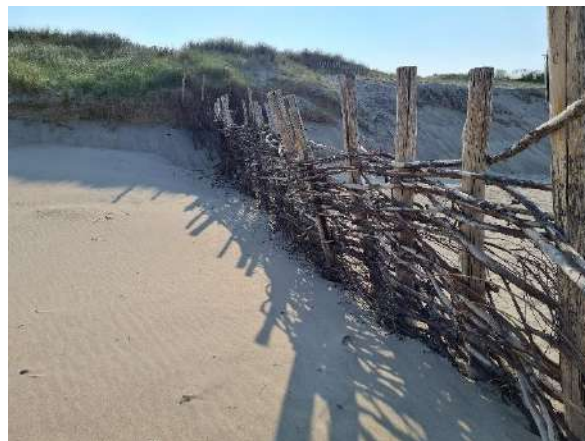
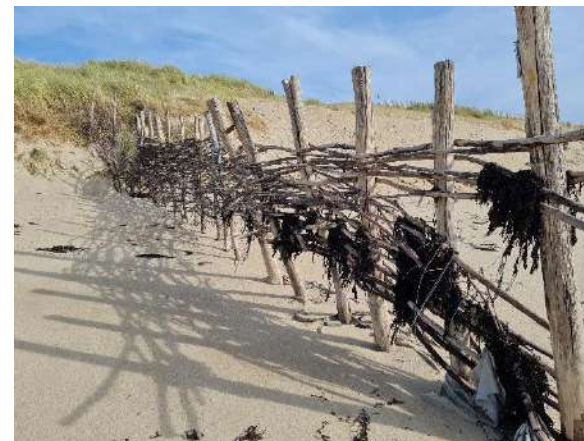
*Fascines – exemple fascine P4 :*

Disparition de la fascine lors de l'évènement du 29 octobre 2023.

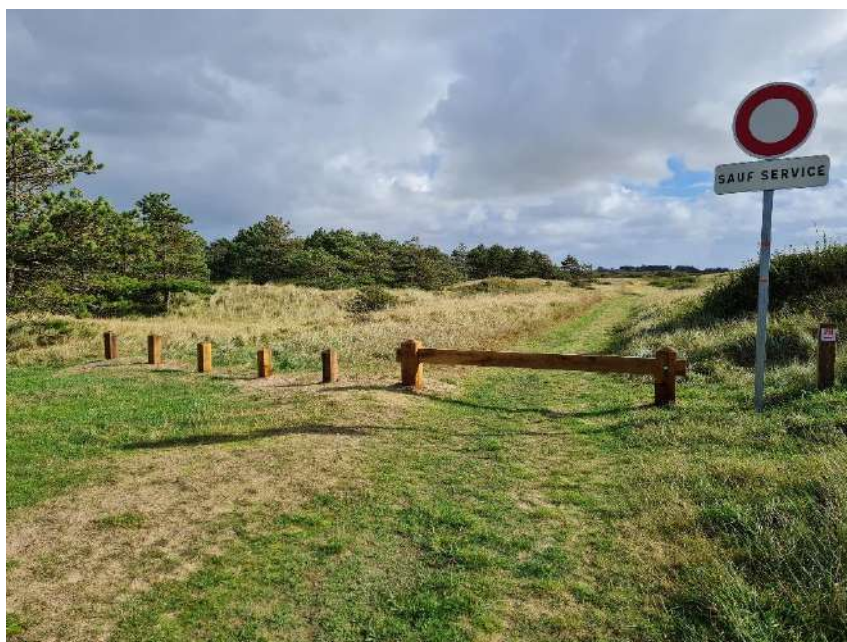
*Figure 114 : aménagements au niveau du parking*

Les barrières et les plots ont été posés par l'entreprise STEVE fin août 2021. Cette prestation s'élève à 1 704 €. Elle a bénéficié d'une subvention AFITF à hauteur de 80 %, soit 1 363 €.

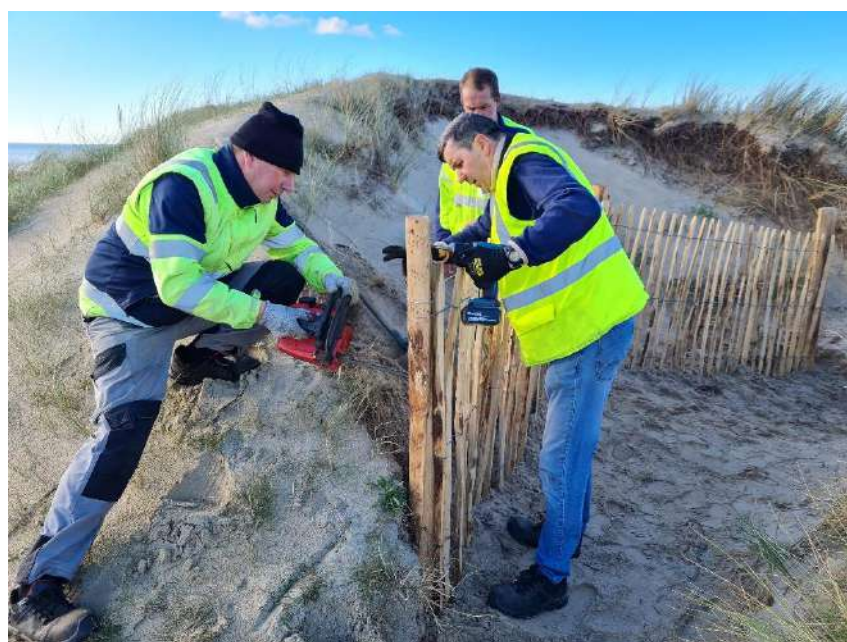
*Figure 115 : Pose de ganivelles face à la charrière*

Les ganivelles ont été installées par les services techniques communautaires fin novembre 2021.

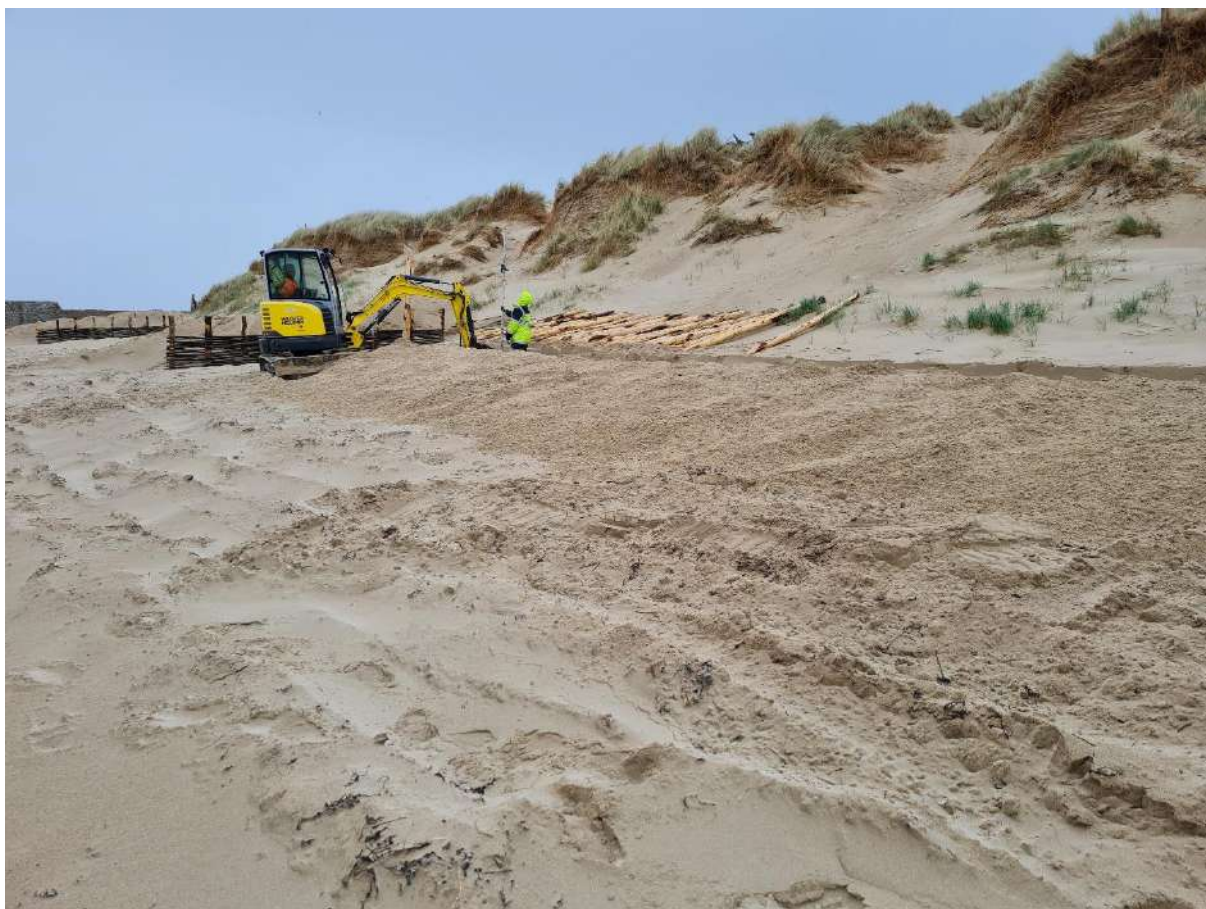
*Figure 116 : Implantation des fascines*

Il n'y a pas eu de dégât à déplorer depuis. Le captage du sable a bien fonctionné ce qui a fait avancer le pied de dune et augmenter le niveau de plage. Le stock de sable accumulé a permis de contrer les assauts de la mer durant la période du plan d'actions.

Les fascines de Créances ont été implantées en avril 2022 par l'entreprise Cuquemel, conformément à l'arrêté d'AOT. Le montant des travaux s'élève à 22 815 €. Les travaux ont bénéficié d'une subvention AFITF d'un taux de 80 %, soit 18 252 €.

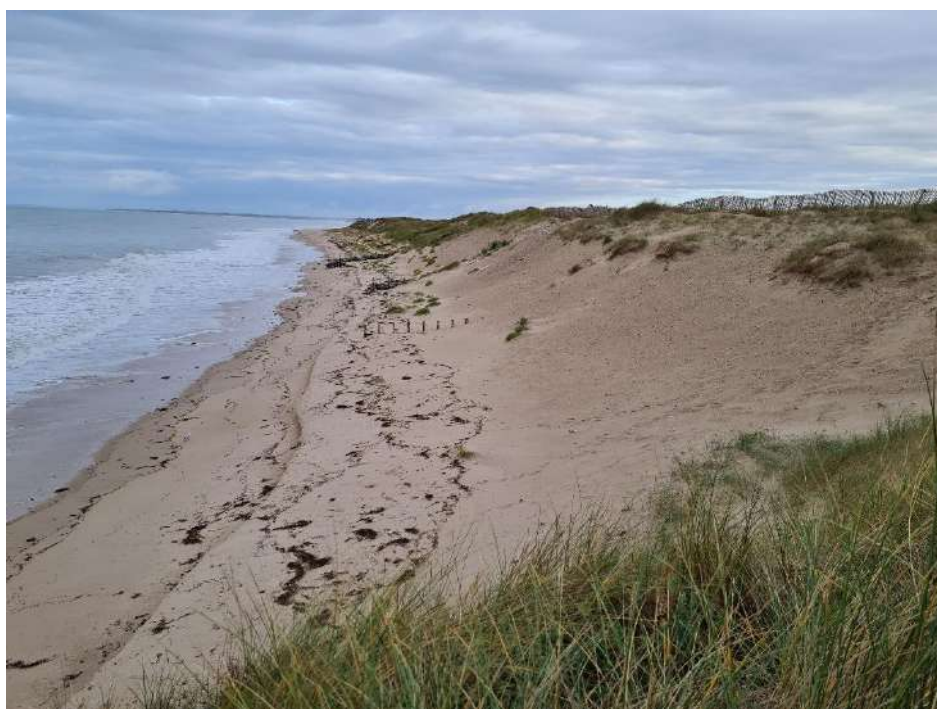
*Figure 118 : les 6 fascines en date de fin septembre 2022*

A la fin de l'année 2023, deux fascines avaient disparu (P4 et P5) et trois n'étaient pas en bon état (P2, P3, P6).

A **Pirou**, les services techniques ont procédé à un entretien des fascines P6, P5 et P4 début avril 2023. Il s'agissait de rétablir la connexion entre la fascine P6 et la dune et de regarnir par le bas les fascines P5 et P4. Un achat de matériels, comme les poteaux, a été nécessaire d'un montant de 264 €.

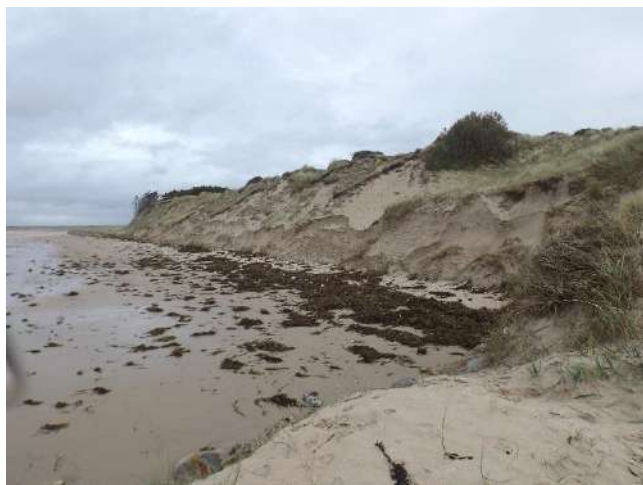
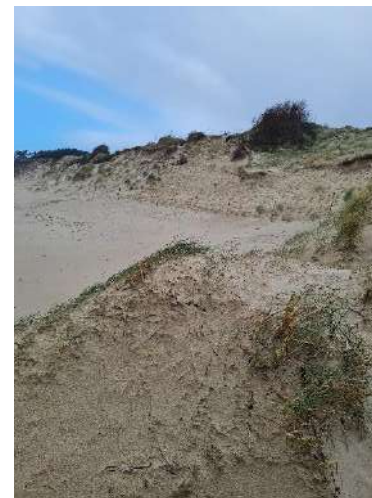
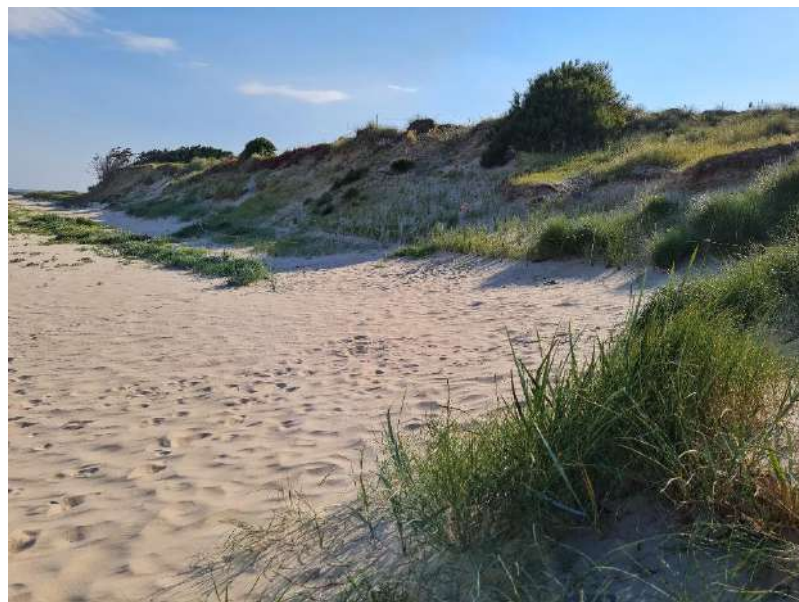
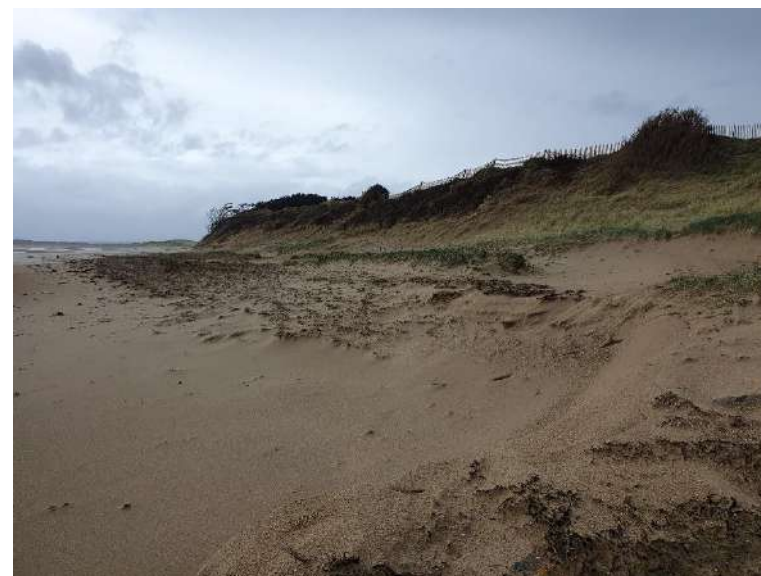
Toujours à Créances, en dehors du plan d'action mais concourant favorablement à la restauration du pied de dune, une initiative d'un habitant de la commune de repiquer de l'Oyat et du Chiendent des sables, a restauré le pied de dune au nord de la cale d'accès. L'implantation a été réalisée dans l'hiver 2021-2022. Les conditions météorologiques favorables de l'année 2022 ont favorisé l'accrétion de sable et l'implantation des plantes. Même s'il y a eu de l'érosion avec les événements de l'automne 2023, le pied de dune reste plus avancé.

*Figure 120 : 10 octobre 2019*

*Figure 121 : 18 février 2022*

*Figure 122 : 22 juin 2022*

*Figure 123 : 2 novembre 2023*

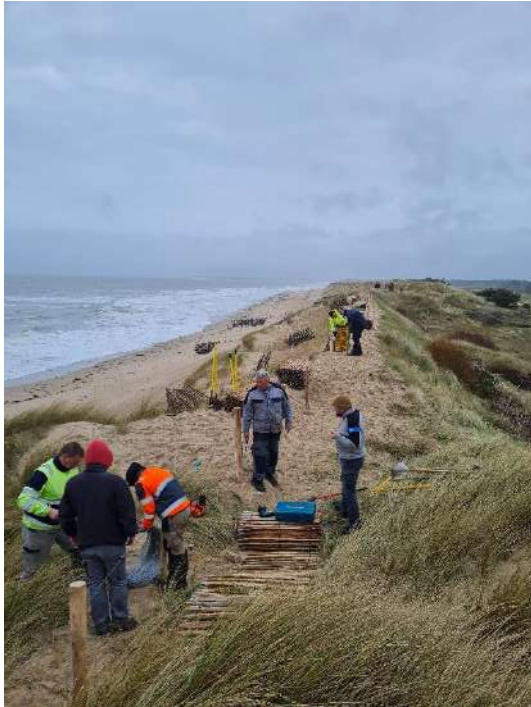
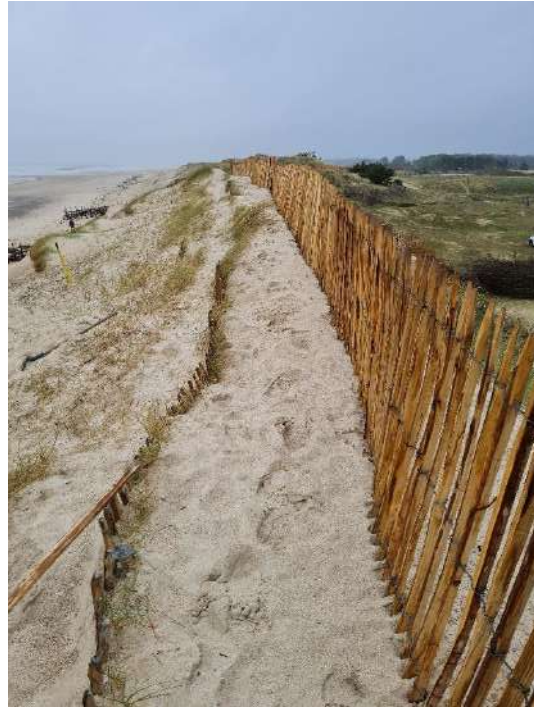
Des ganivelles avaient été posées par la commune de Pirou, il y a quelques années. Désormais envahies par le sable, il était nécessaire de faire perdurer cette captation. Une nouvelle pose de ganivelles s'est donc déroulée fin février 2022, réalisée par le service technique communautaire avec l'appui du SyMEL et des étudiants du lycée agricole de Coutances.

Figure 126 : Chantier de pose de ganivelles - Pirou février 2022

Figure 127 : Ganivelles posées

En amont de cette pose, réalisée en régie, un achat de 500 m de ganivelles avec matériels associés a été réalisé pour un montant de 8 909 €. Cet achat a bénéficié d'une subvention AFITF d'un taux de 80 %, soit 7 018 €.

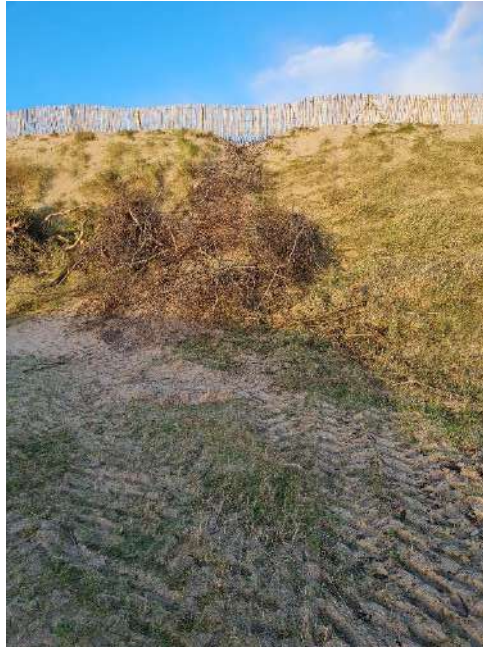
Figure 128 : Pose de branchages

Quelques branchages ont également été posés pour renforcer l'action de captage du sable mais aussi d'empêchement de divagation des piétons.

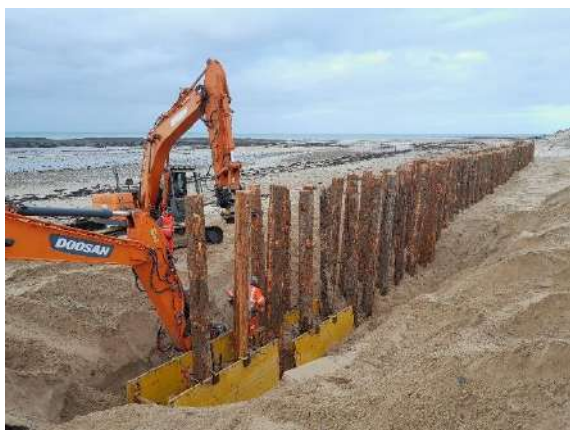
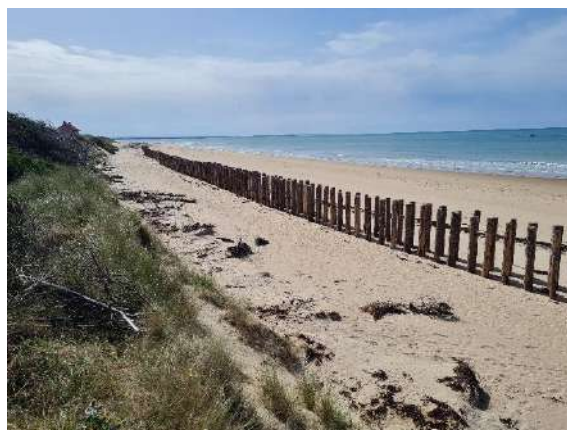
Figure 129 : Pose des pieux

Figure 130 : Août 2023

Dans l'étude hydrosédimentaire réalisée en 2020, afin d'atténuer l'érosion en diminuant l'effet de la houle, il était proposé l'installation de pieux hydrauliques, au niveau du hameau des carrières sur la commune de Saint-Germain-sur-Ay.

Les pieux ont été installés entre fin janvier et début février 2023, par l'entreprise Thomas et fils. Les premiers résultats sont présentés dans la partie B1 du document. Le montant des travaux s'élève à 136 879 €. Les travaux ont bénéficié d'une subvention AFITF d'un taux de 50 %, soit 68 440 € et d'une subvention du conseil départemental de la Manche d'un taux de 20 %, soit 22 813 €.

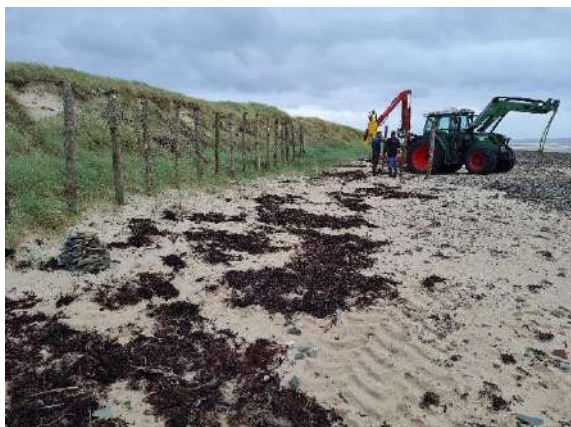
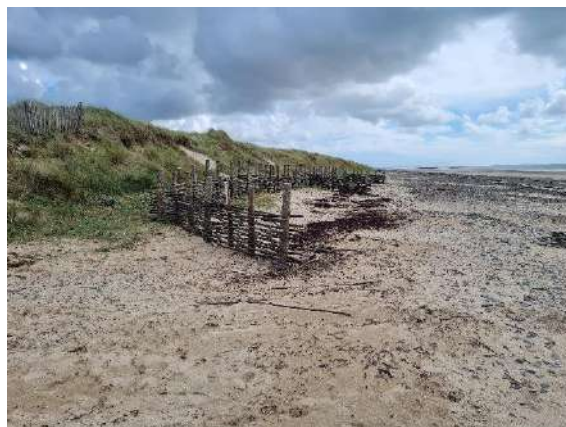
Figure 132 : Installation des poteaux pour les fascines

Figure 133 : Ensemble des fascines au sud de la cale

Les fascines ont été installées au niveau de la cale d'accès, en forme de H : trois fascines transversales et deux fascines longitudinales de part et d'autre de la cale ; soit 10 fascines. Elles ont été mises en

place par l'entreprise Esprit bocage en septembre 2023. Le montant des travaux s'élève à 13 474 €. Les travaux ont bénéficié d'une subvention AFITF d'un taux de 80 %, soit 10 779 €.

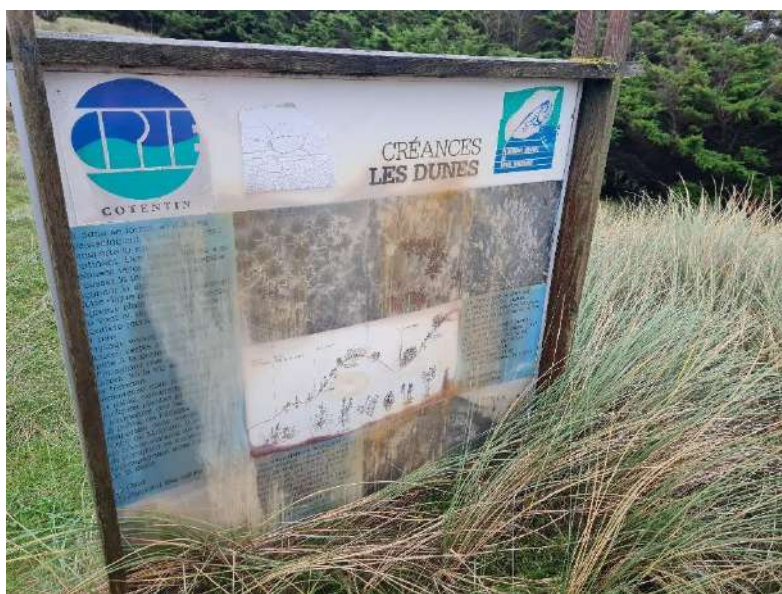
Un vieux panneau d'information, abîmé, a été enlevé.

Figure 134 : panneau enlevé

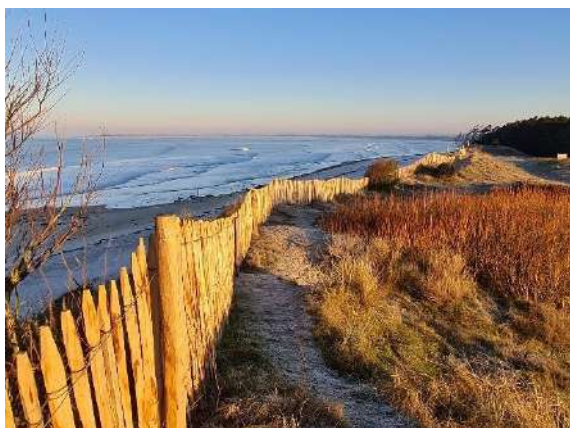
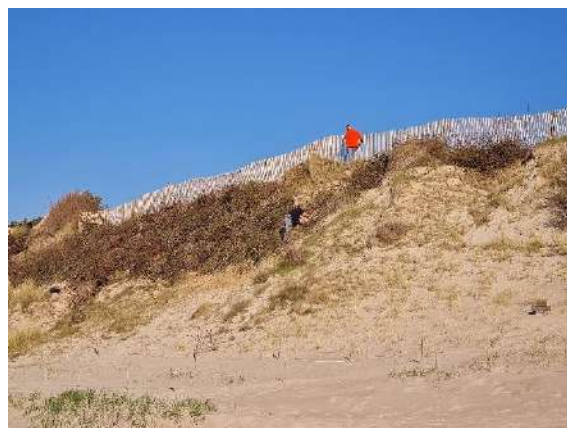
Une ganivelle a été posée sur environ 150 m pour empêcher la descente des promeneurs et des campeurs. Pour compléter le dispositif et favoriser le captage du sable, des branchages ont été posés.

Figure 135 : Ganivelle installée

Figure 136 : Pose des branchages
